MAVIR

Transzformátorok diagnosztikája **a gyári és helyszíni javítások** **tükrében**

Csépes Gusztáv
MAVIR ZRT.-OTUSZ
SIÓFOK - 2007. április 26.

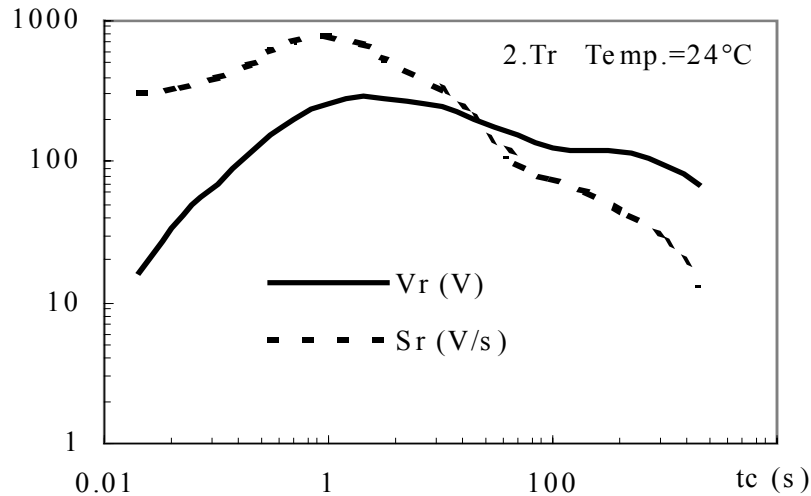
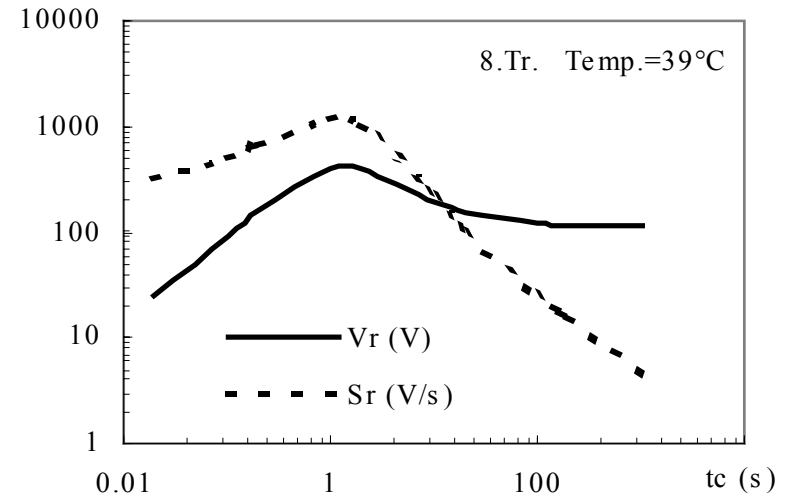
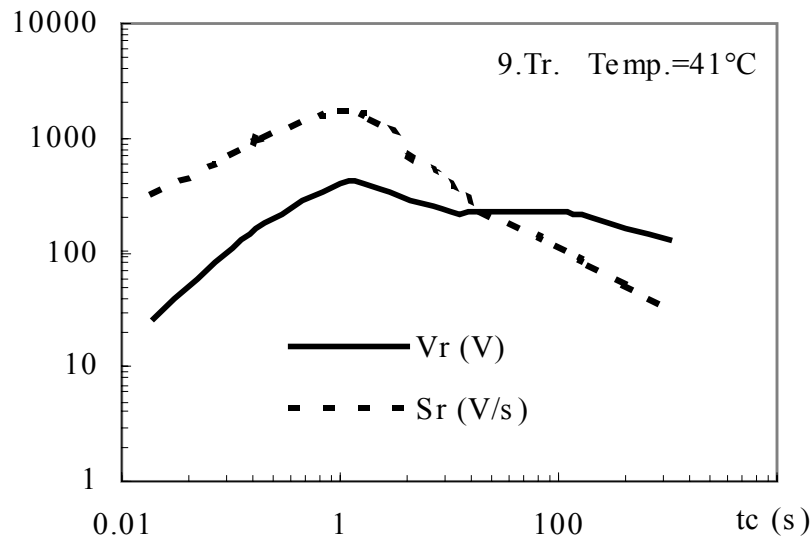
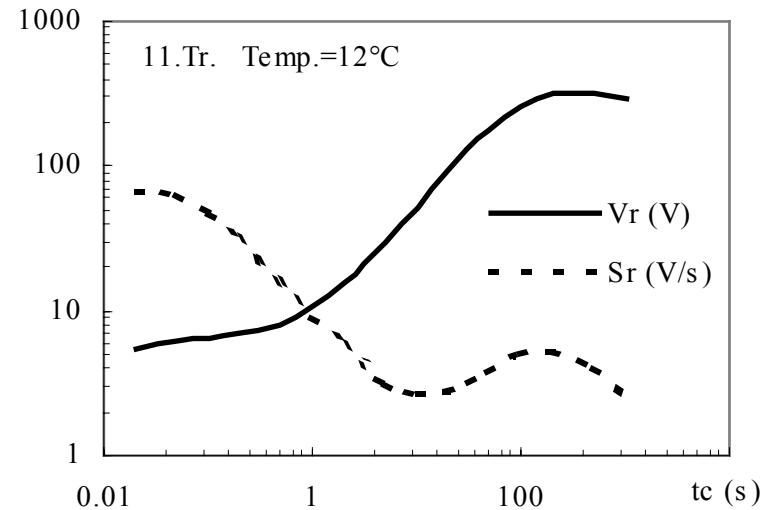
2. tr: 50MVA/220kV, egyfázisú, 8. tr: 120MVA/420kV, egyfázisú
9. tr: 160MVA/220kV, háromfázisú, , 11. tr: 160MVA/220kV, háromfázisú

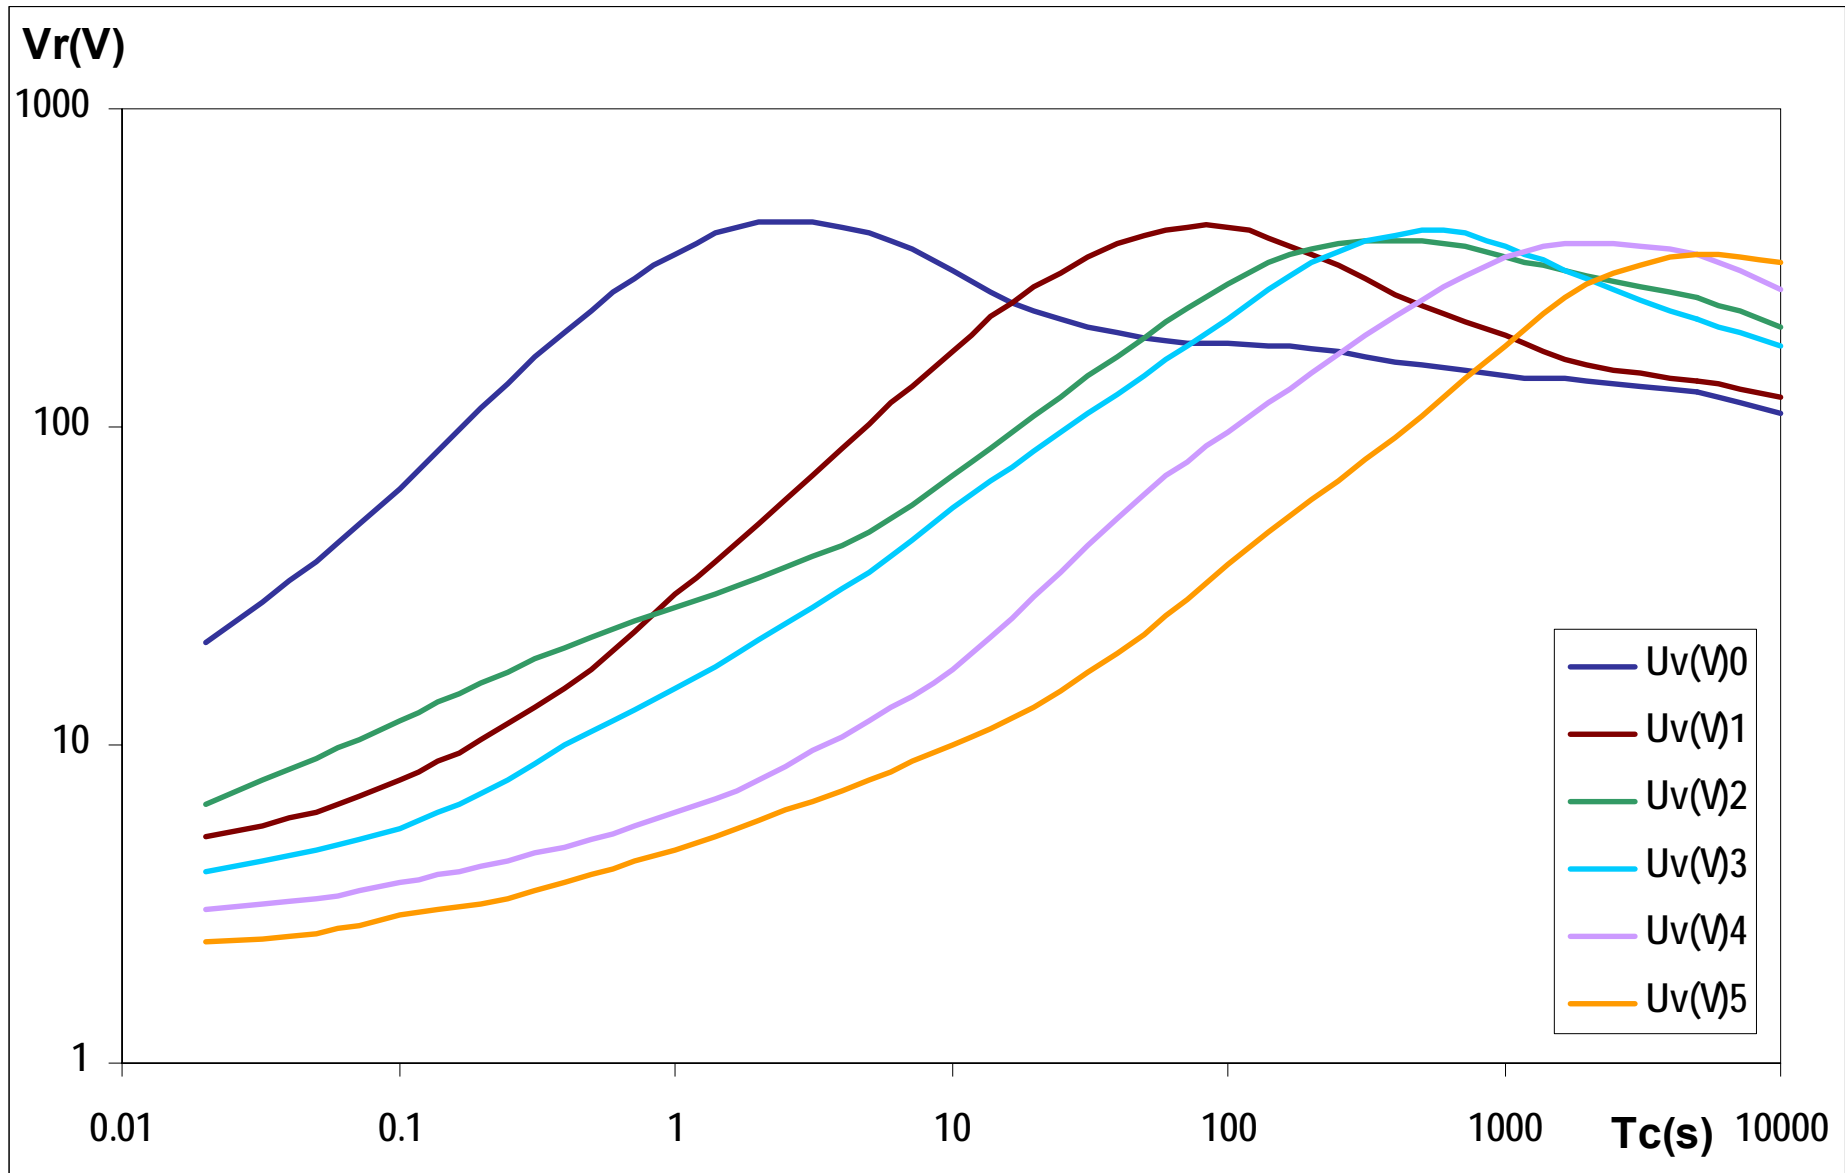
RVM görbék olaj csere előtt és után

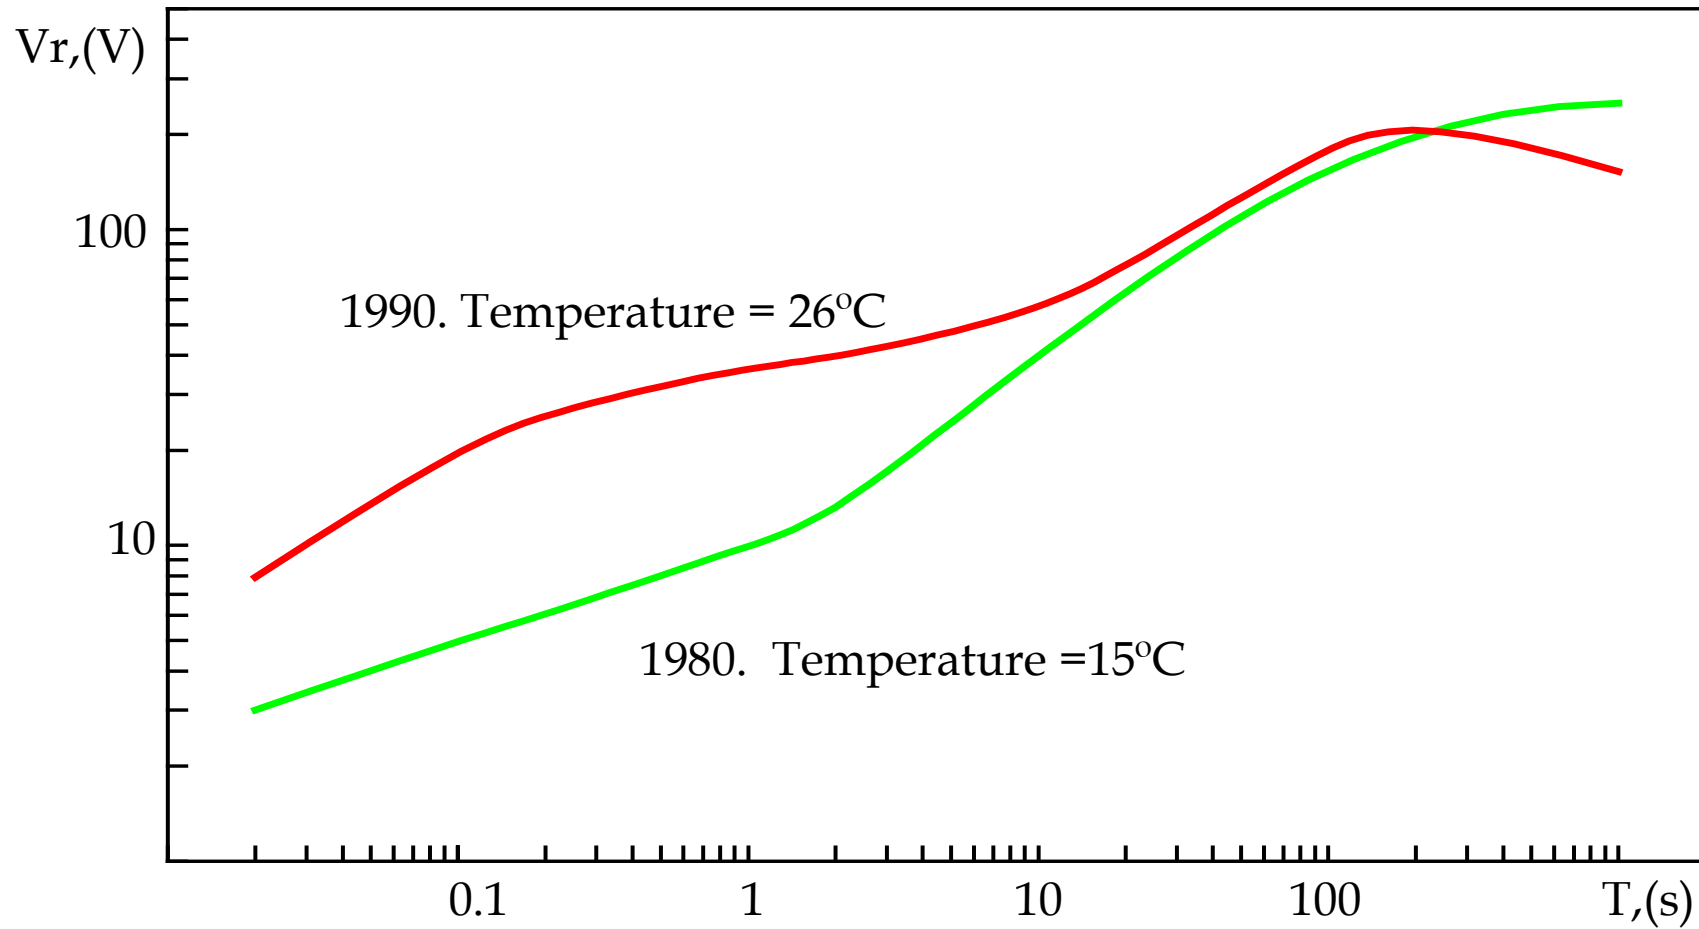
RVM mérés új állapotban, majd 10 év üzemeltetés után

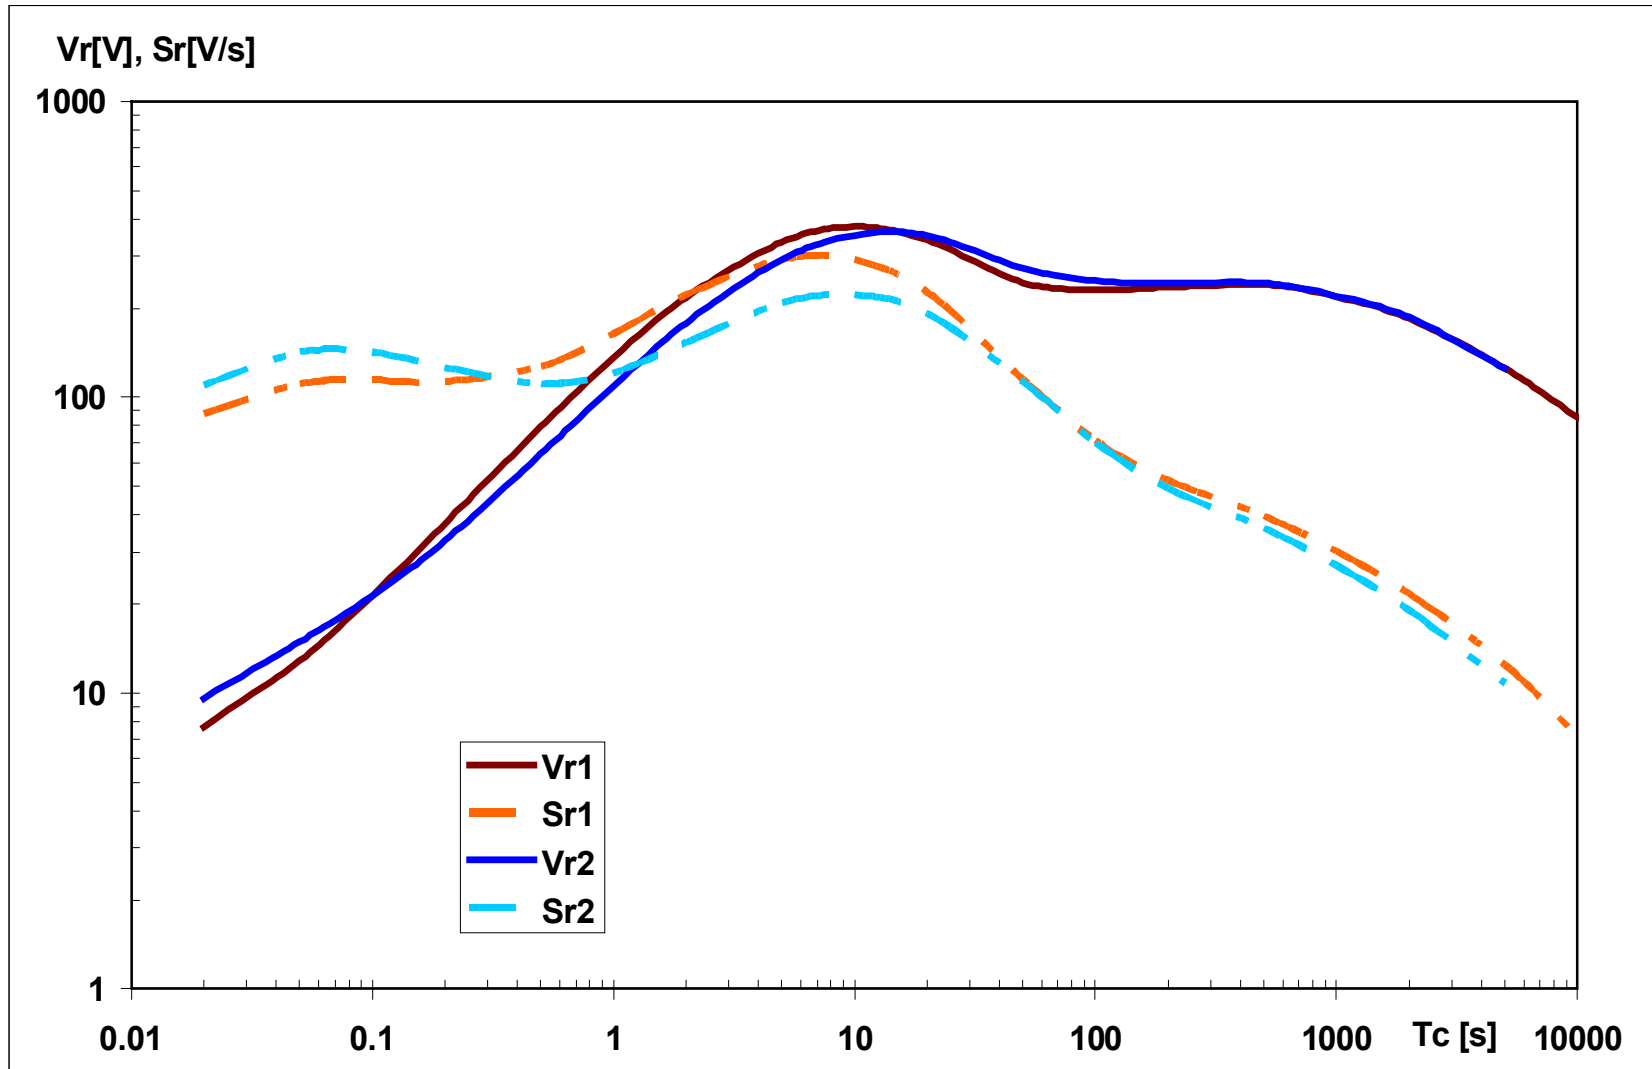
Felújítás előtti és utáni RVM görbék: trafó felújítás olajcsere nélkül

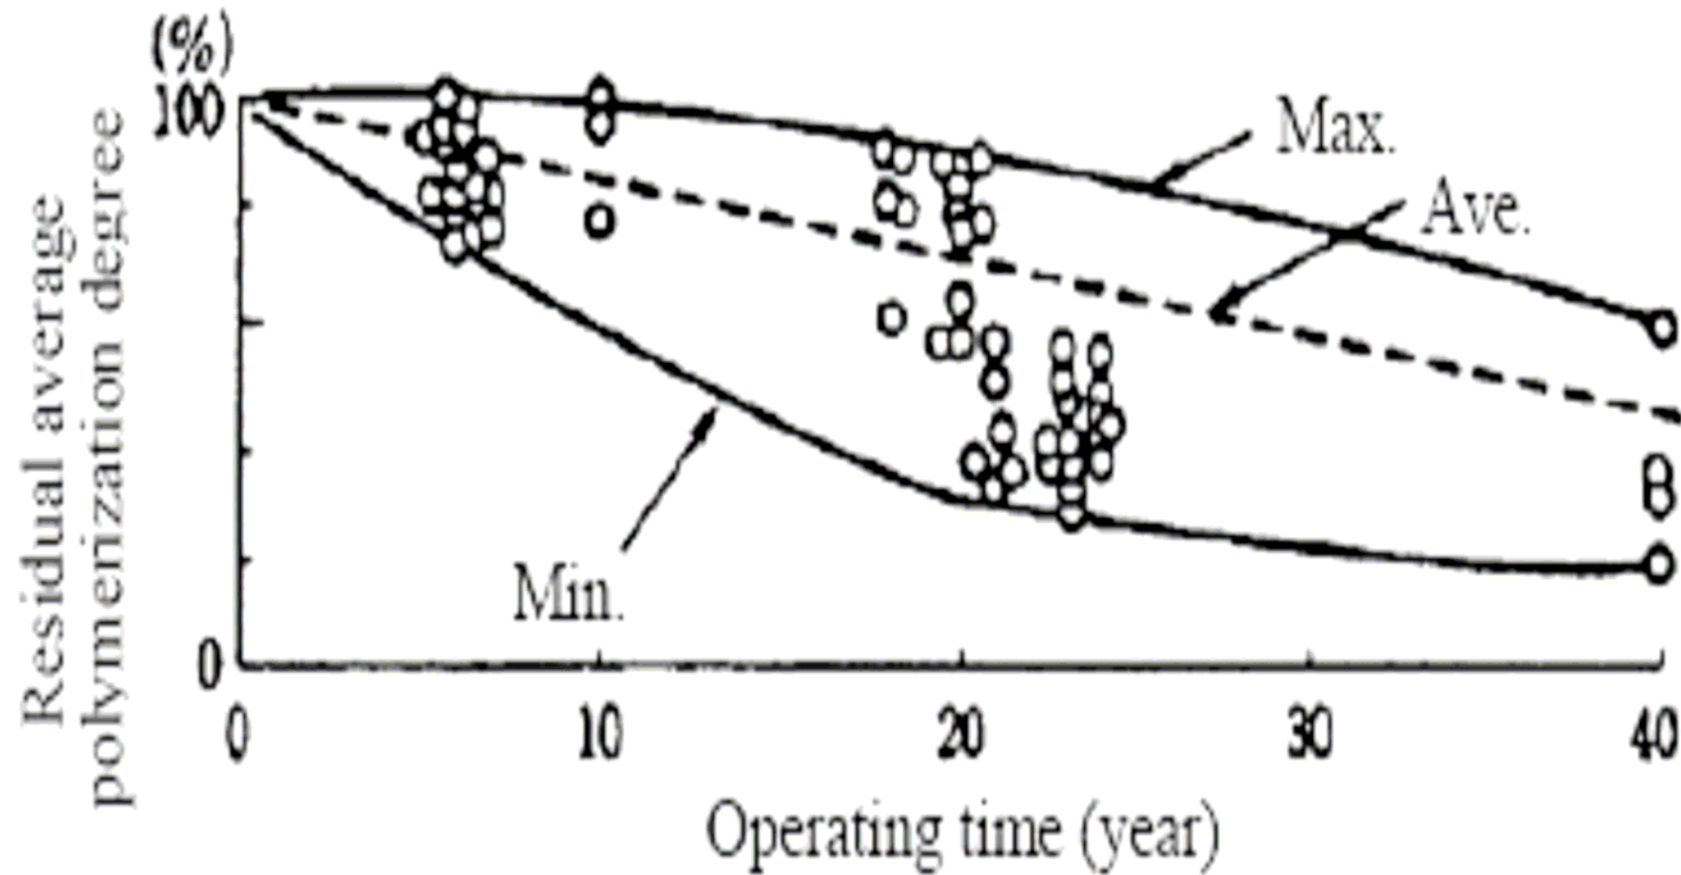
DP változása az üzemidő függvényében

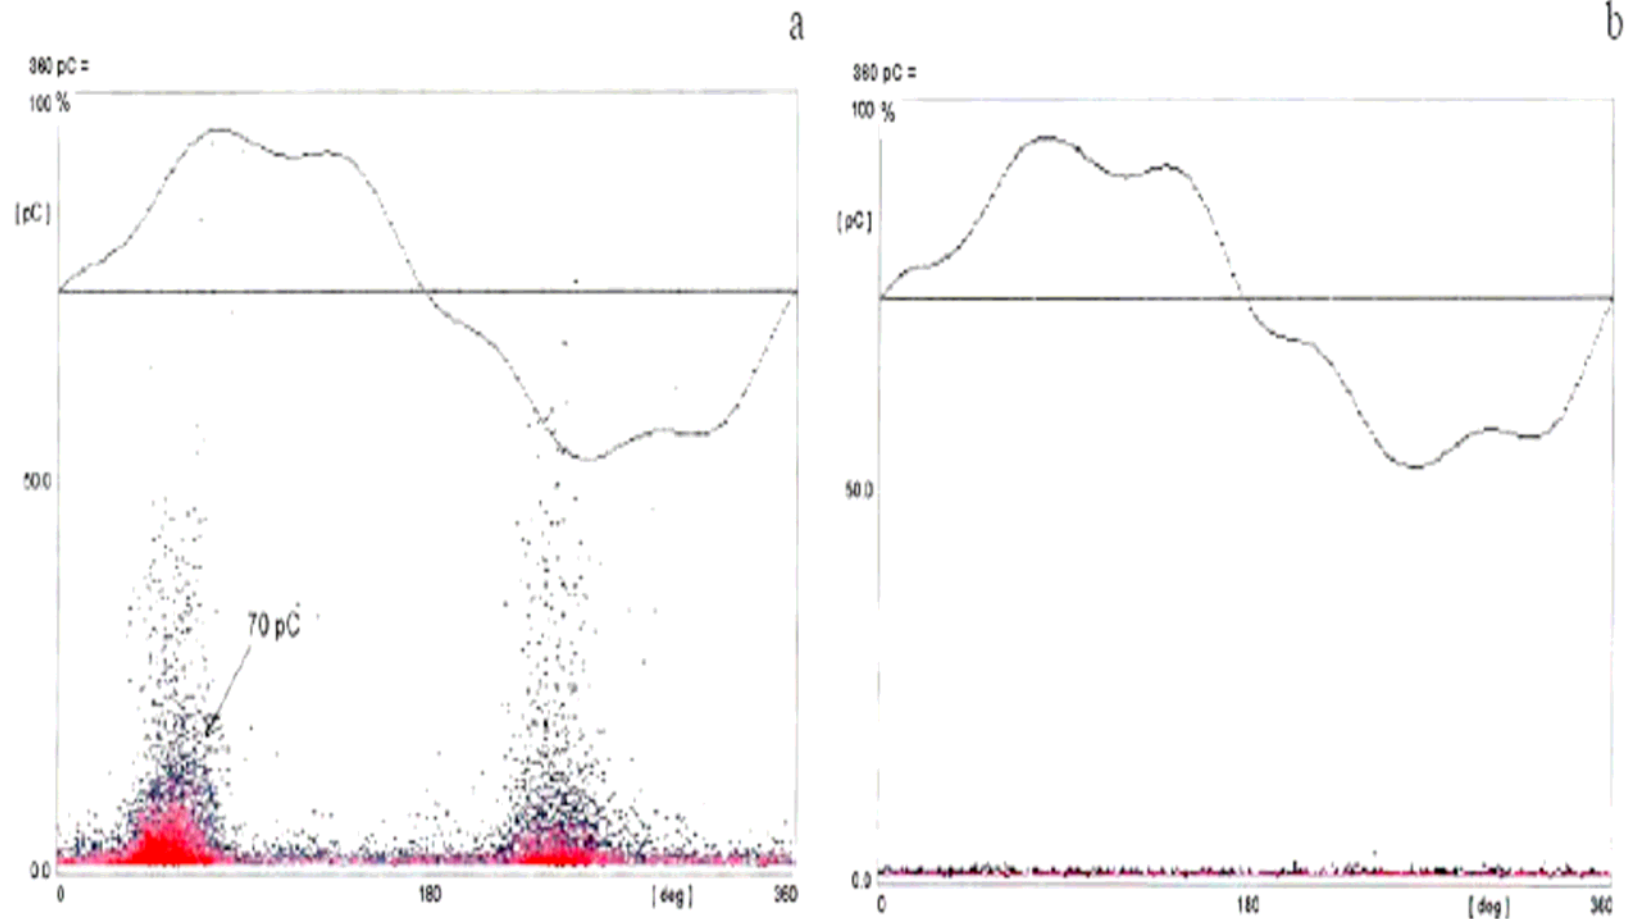
Részleges kisülések az utolsó szárítási folyamat előtt és után

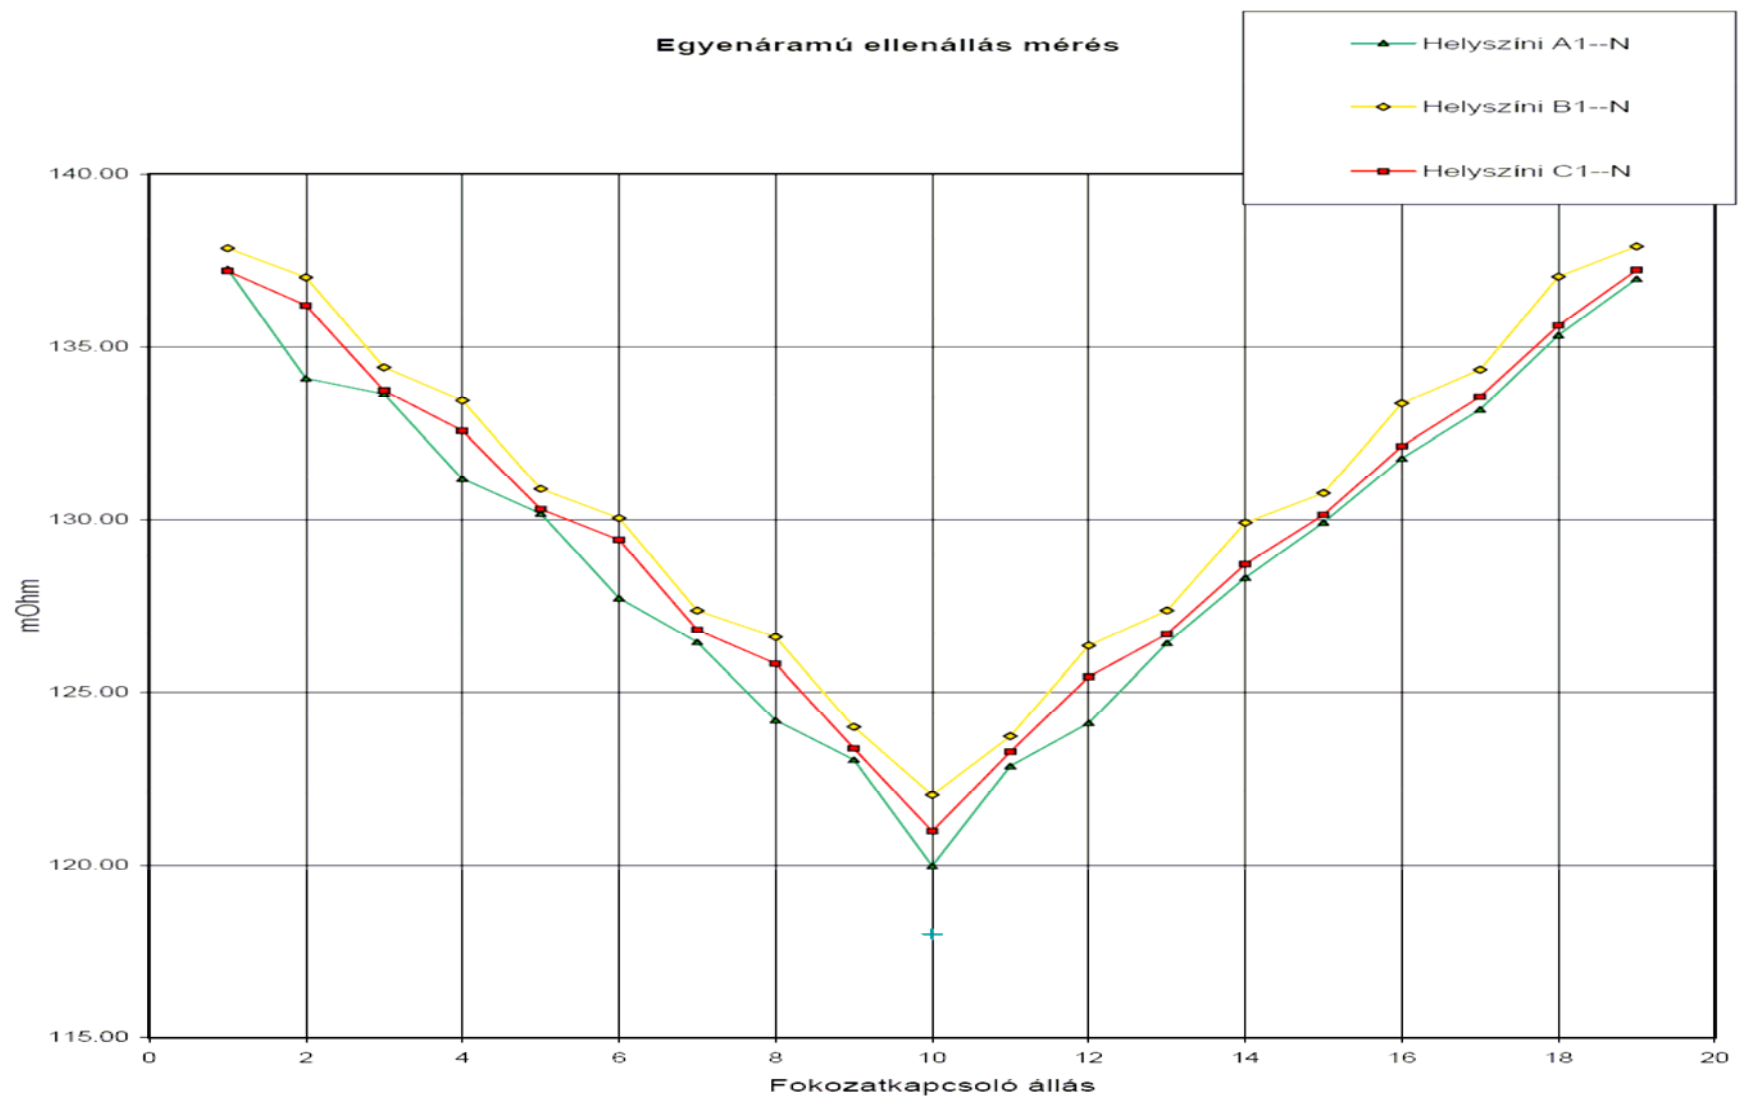
3. Trafó OLTC diagnosztika
