# PE szigetelésű kábel „helyi hibával”

## Kábel adatai

- Mérés dátum(ok) ( év, hó, nap) '02. 05. 08., '06.04.12.
- Üzemi feszültség: 10 kV
- Kábelszakasz általános típusa: PE, SZAQKrKVM, ROUNDAL
- Végelzáró típusa mérési oldal felőli tr. állomás felől :RAYCHEM meleg zsugor
- Végelzáró típusa: ellentétes oldal felőli tr. állomás felől : RAYCHEM meleg zsugor
- Kábelszakasz hossza: 515 m

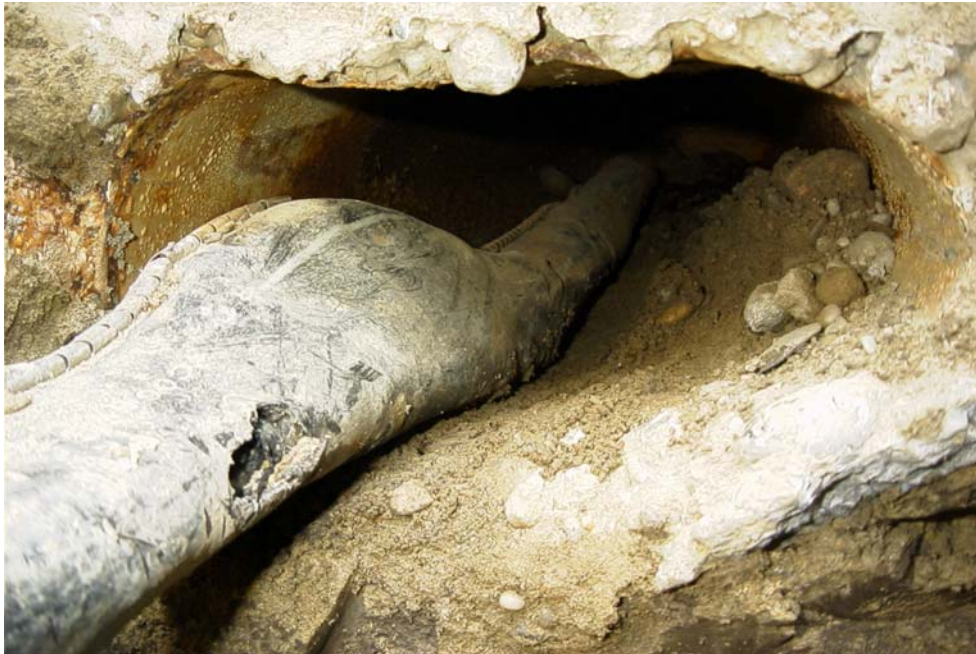
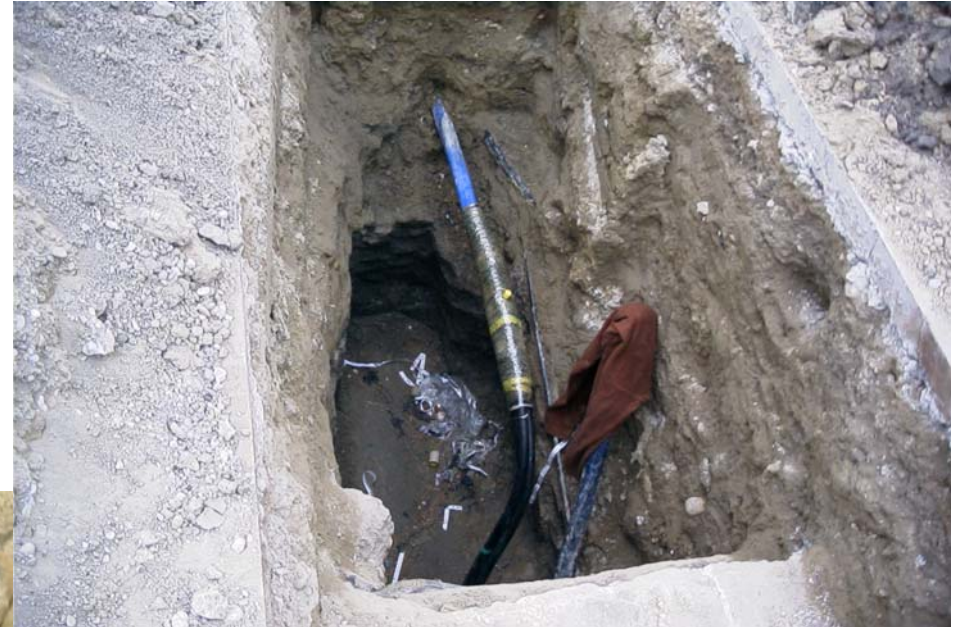
- A mérést követően a kábelvonal visszakapcsolása során, L3 fázisban átütés következett be a kábelvonal 130 méteres pontján lévő összekötőben.
- A hibahely feltárása során kiderült, hogy a kábelvonalat felülről keresztező távhővezeték építése miatt az érintett nyomvonalon a kábelszakaszt eternit védőcsőbe helyezték.
- Mivel a védőcső feltehetően az építkezés során megsérült, a távhővezeték alépítmény létesítése során felhasznált beton befolyt a védőcsőbe.
- „Természetesen” a hiba a védőcsőben volt így a kábelvonal javítását csak egy 5 méteres XLPE darabbal betoldásával, és két összekötővel lehetett megoldani.
- Az üzemzavar elhárítást nehezítette, hogy mindezt közel 3 méter mélységben kellett elvégezni

Az átütés helye,

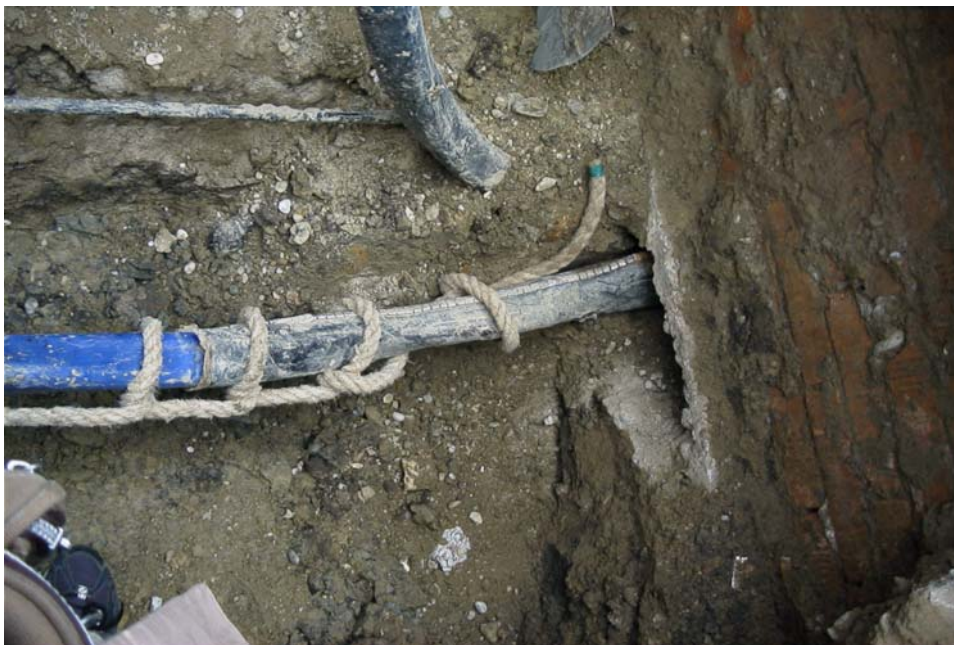
és a javítás utáni  
állapot az egyik  
oldalán.

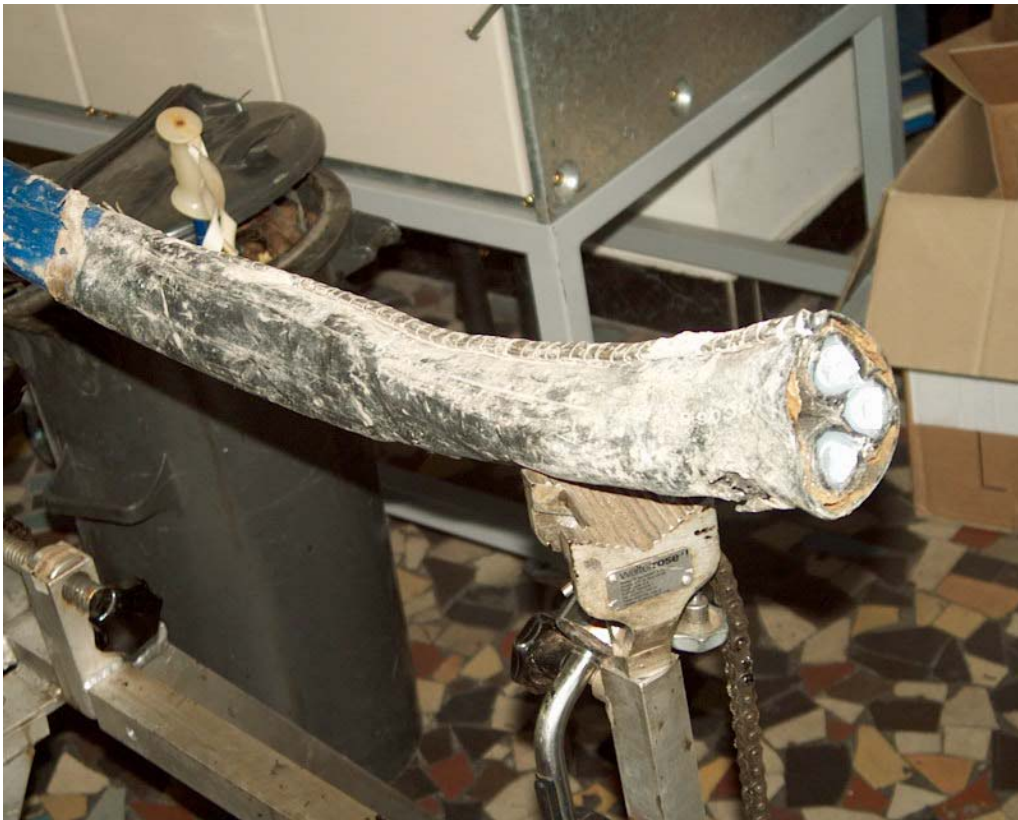
## A meghibásodott összekötő vizsgálata

- Régi tekercselt összekötő,
- melyet önvulkanizálódó vezetőképes szigetelő, és térvezérlő szalagok megfelelő technológia szerinti tekercselésével szereltek,
- valamint zárósínes zsugormandzsettás külső burkolattal láttak el.

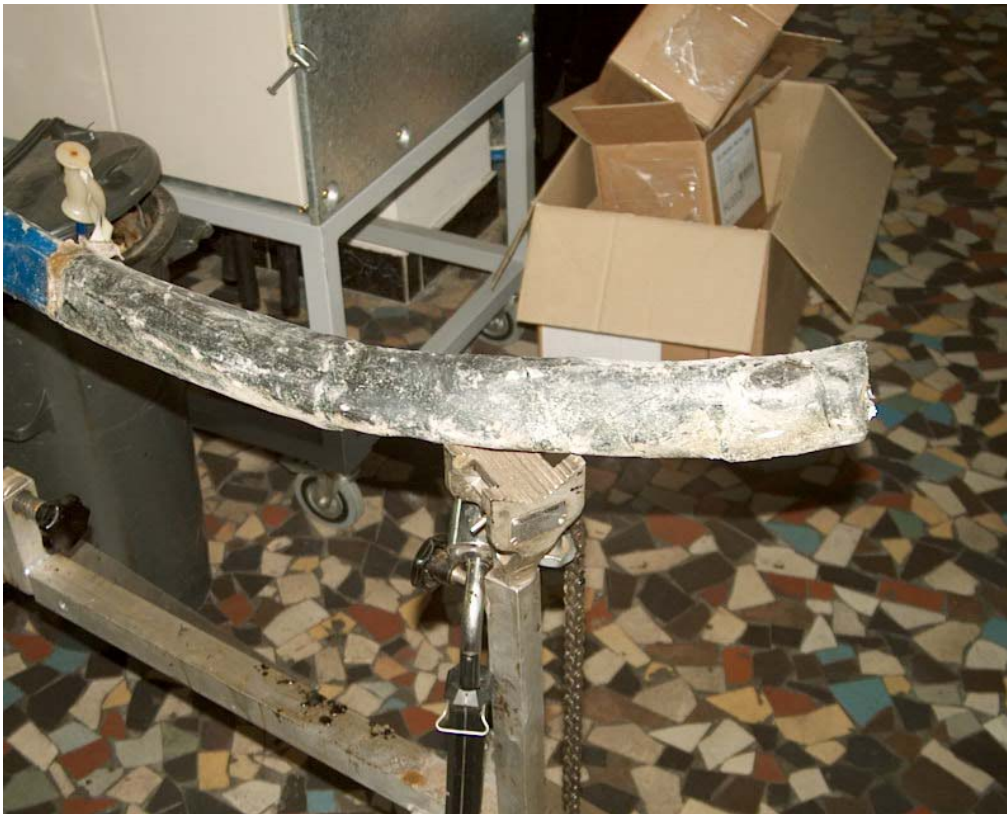
A meghibásodott összekötő vizsgálatáról készült képek

- A külső burkoló mandzetta Raychem gyártmányú,
- a tekercselő szalagok Bishop gyártmányúak.
- A külső burkoló mandzetta megfelelően volt felzsugorítva,
- látszólag jó tömítést biztosított a kábel külső burkolatához.

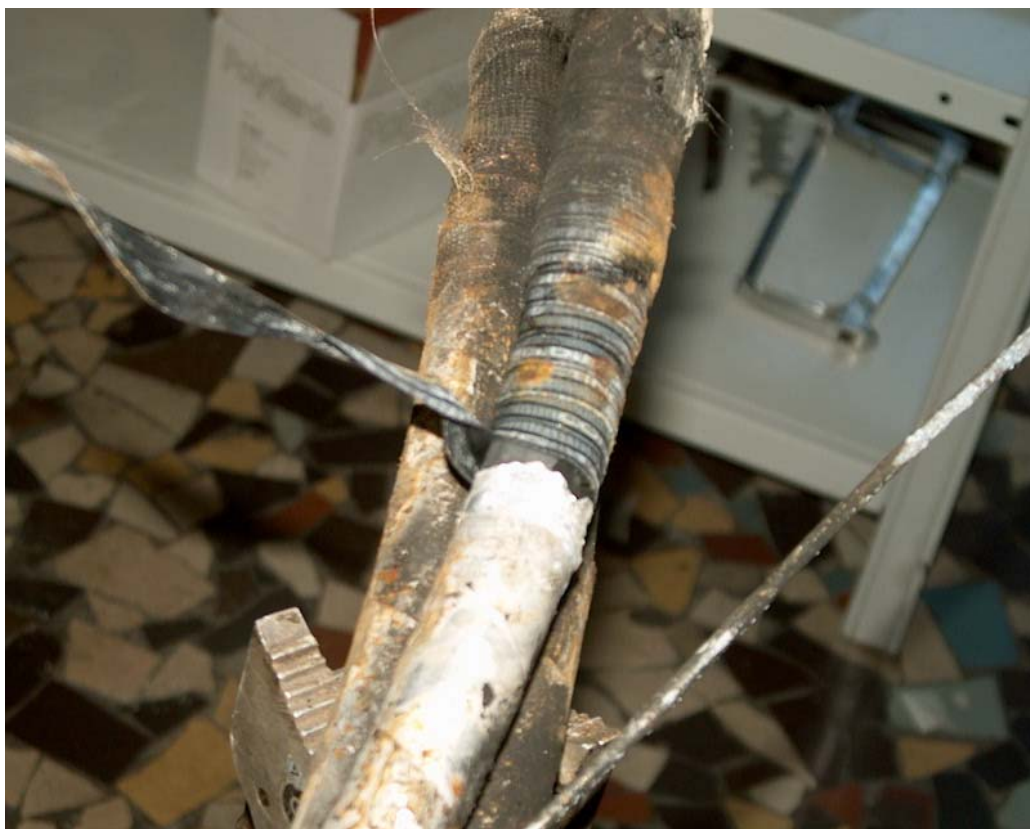
A meghibásodott összekötő vizsgálatáról készült képek

- Sem a vezetőképes, sem a szigetelő szalagokat nem tekercselték megfelelően,
- ezért a szalagok nem vulkanizálódtak egymáshoz,
- amelynek eredményeképpen könnyedén vissza lehetett tekercselni azokat.
- Ennek következtében a vízzárás nem volt megfelelő.

- A víz behatolása,
- nem megfelelően vulkanizálódott szalagok,
- tervezérlés hiánya

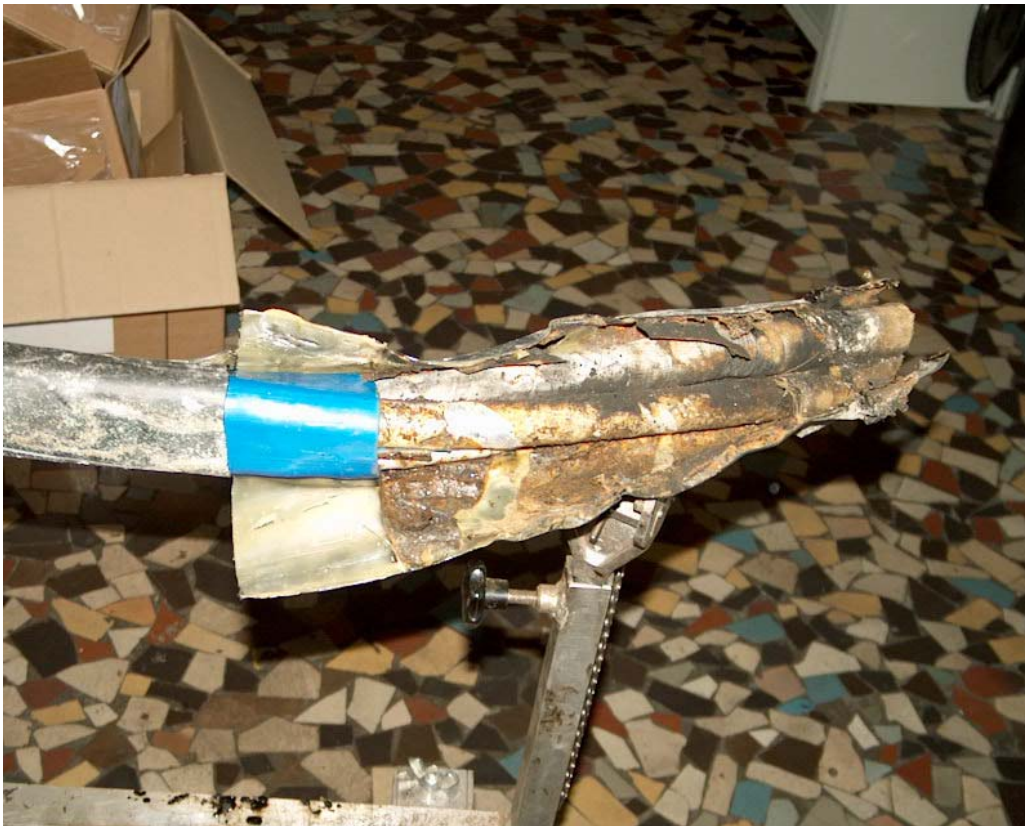
A meghibásodott összekötő vizsgálatáról készült képek

- Az árnyékolás folytonosítása is rosszul lett kivitelezve,
- mert a rézszövedék szalagot sem forrasztással, sem tekercsrugóval nem rögzítették az alumínium szalagokhoz

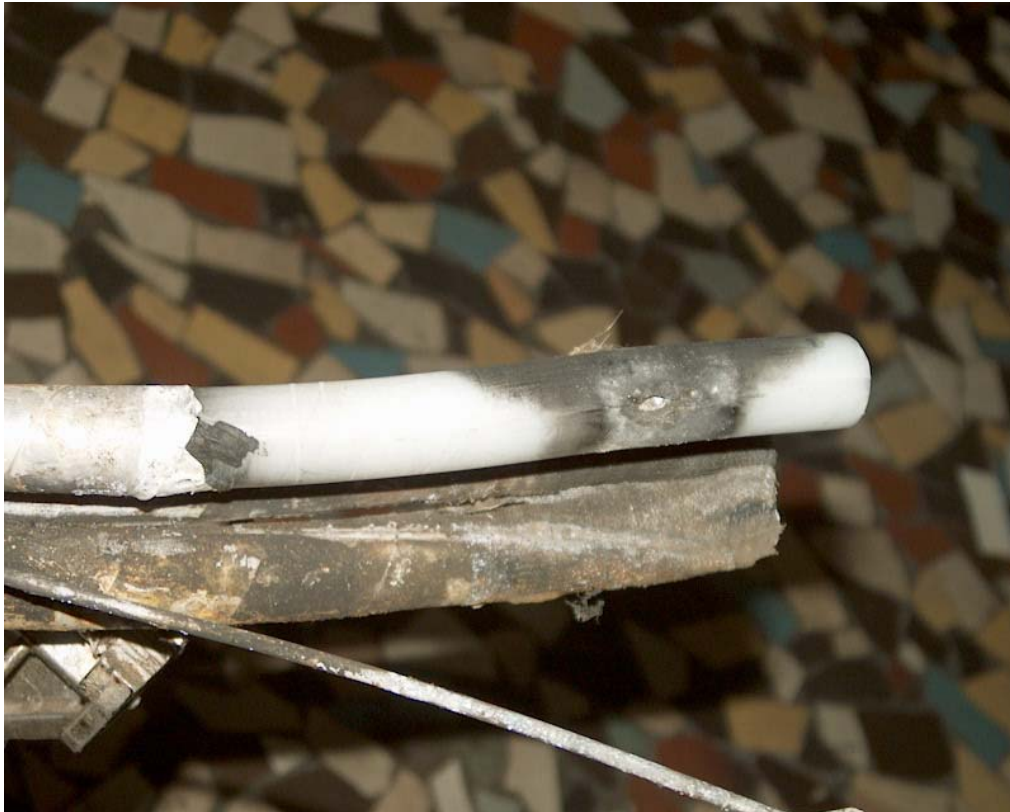
A meghibásodott összekötő vizsgálatáról készült képek

- Térvezérlő anyag sem volt fellelhető, ami fokozott részkisülést eredményezett.
