OWTS a diagnosztikában

ÉDÁSZ Rt.
Alállomási Osztály

Kábeldiagnosztika az ÉDÁSZ-nál

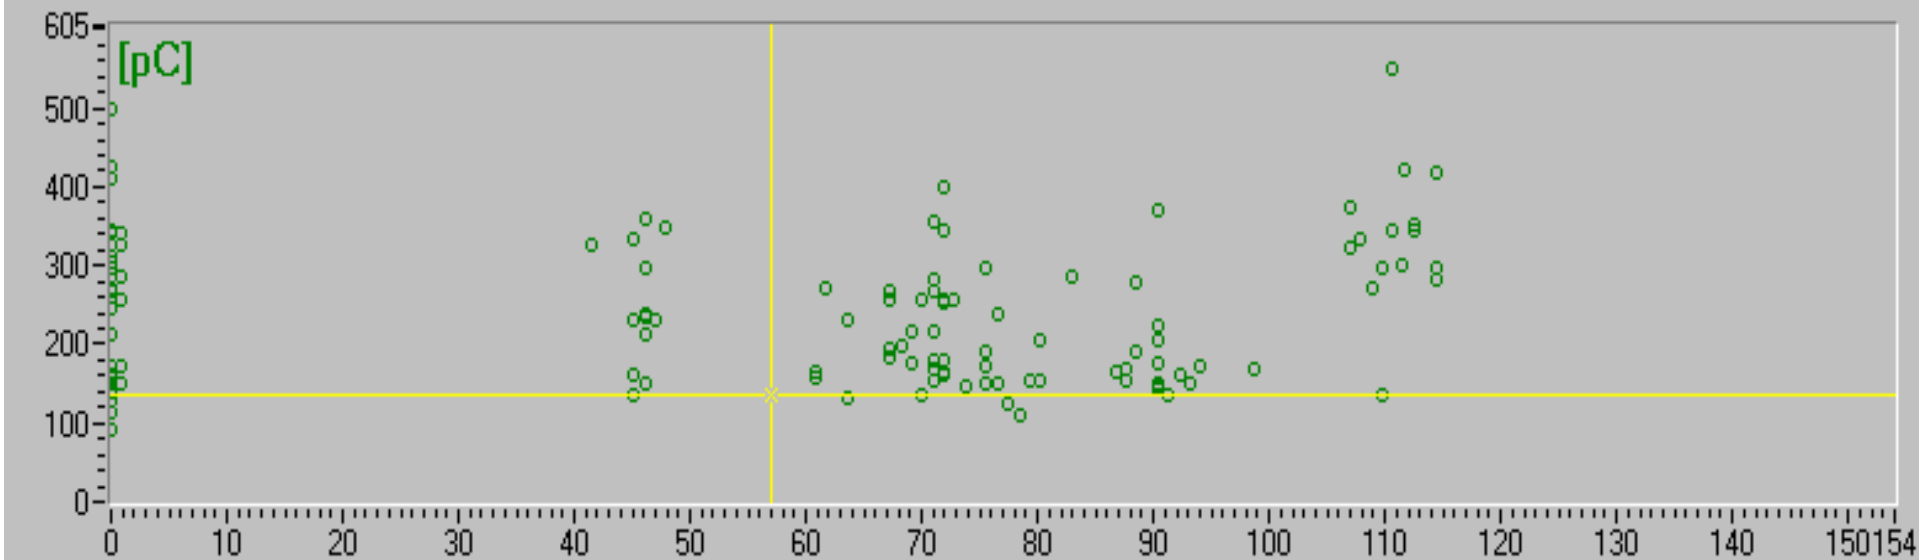
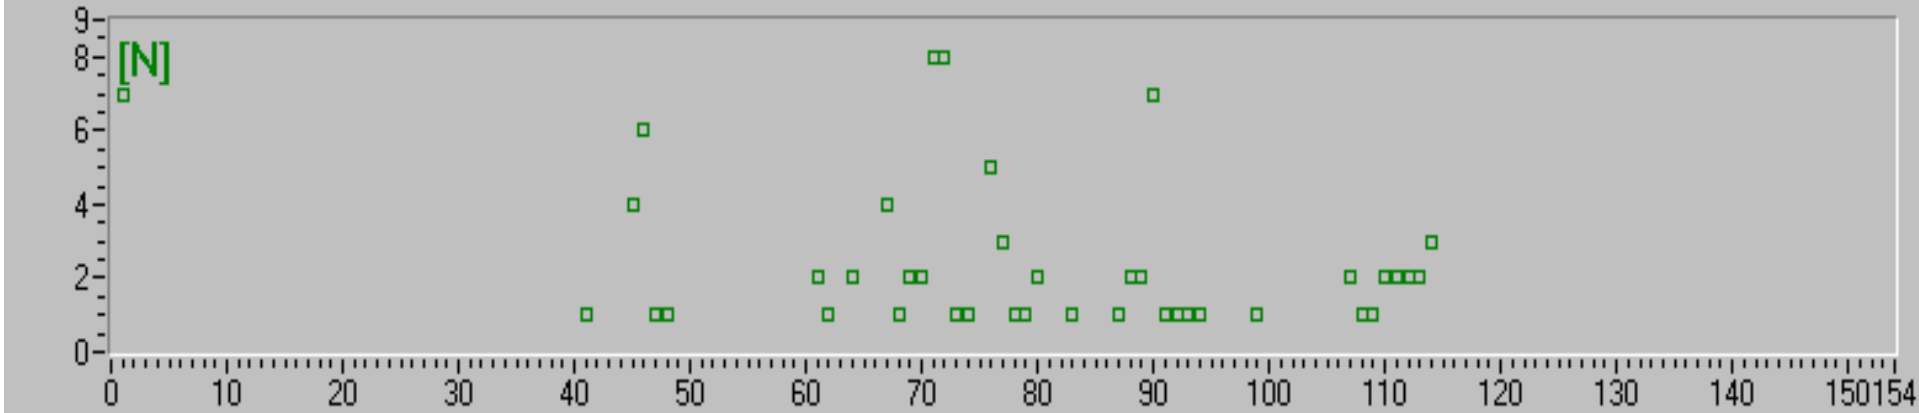
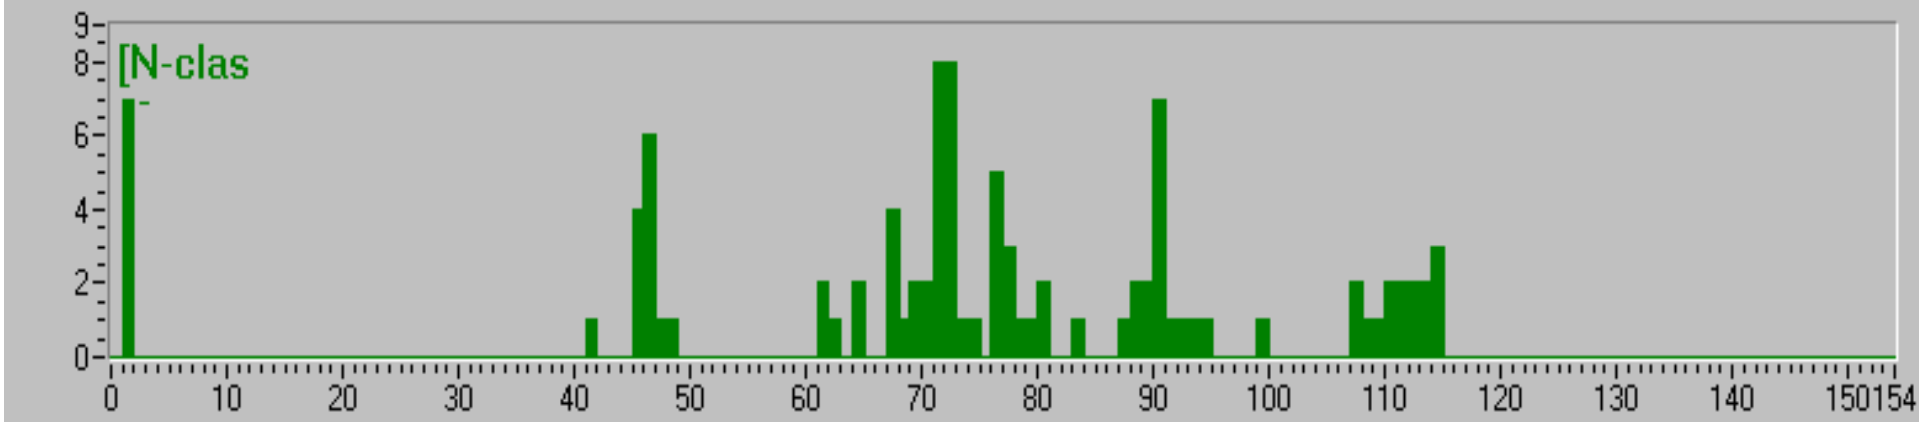
A kábelen meghibásodás történt, de a hibahelyet nem lehetett pontosan behatárolni. A kábel két szakaszra lett felvágva. A hibás szakasz 154m, míg a másik szakasz 576m lett.

A 154m-es szakasz viszont már üzemi feszültségen nagy részkisülések jönnek ...

Mivel a 154 m-es kábelen szakaszszerű a részkisülés forrása, nem célszerű (gazdaságtalan) a hibát kijavítani. Megoldást a szakaszcsere jelentett.

A betoldott kábelszakasz XLPE szigetelésű háromszor egy erű kábel.

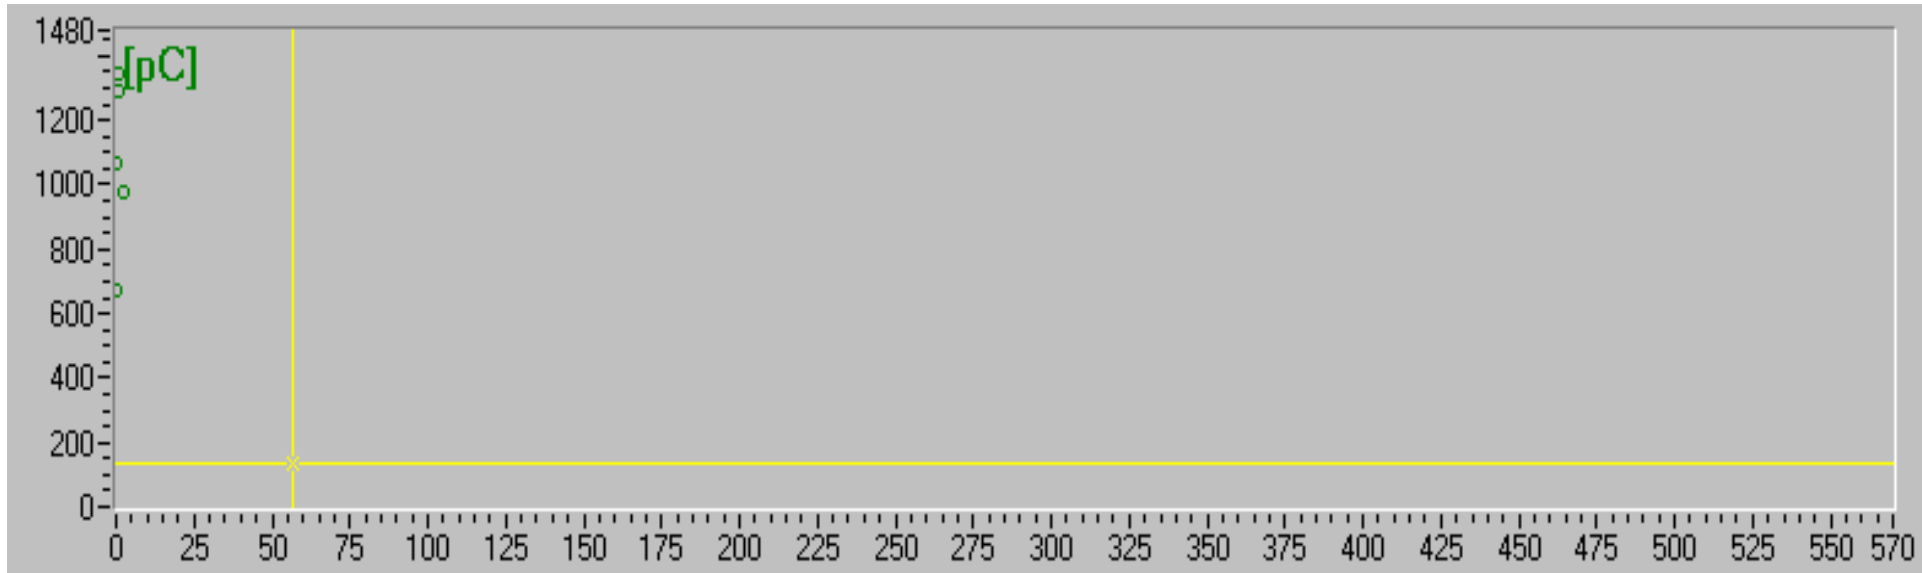
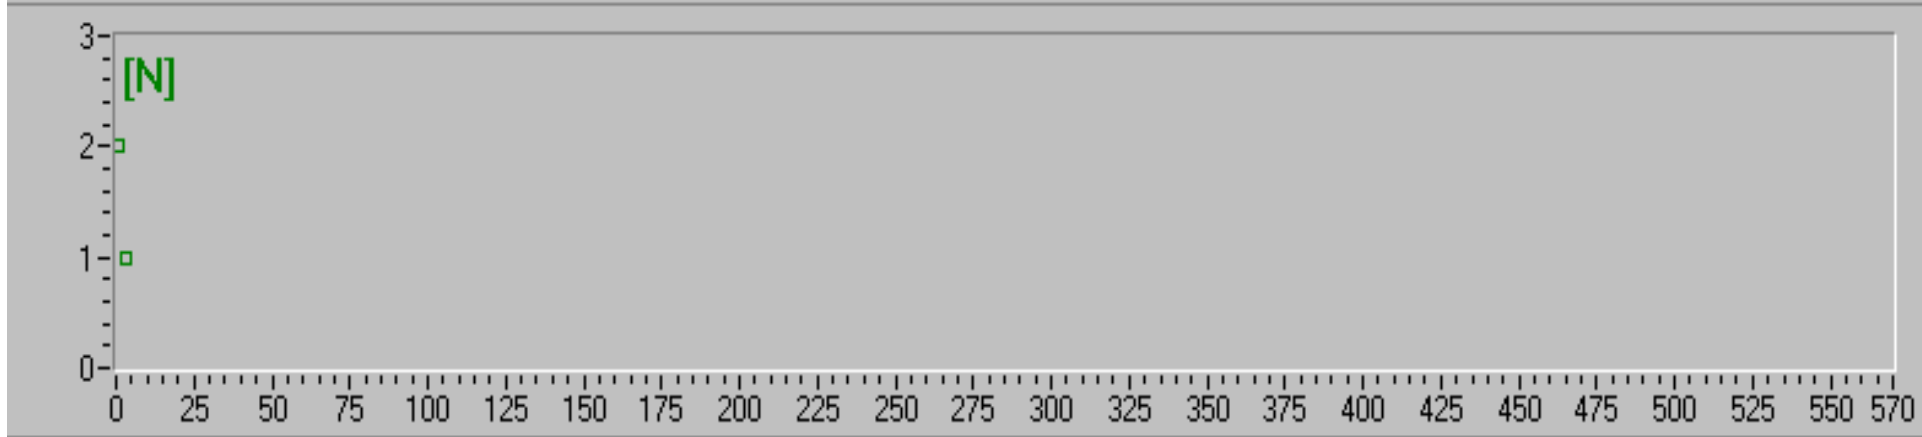
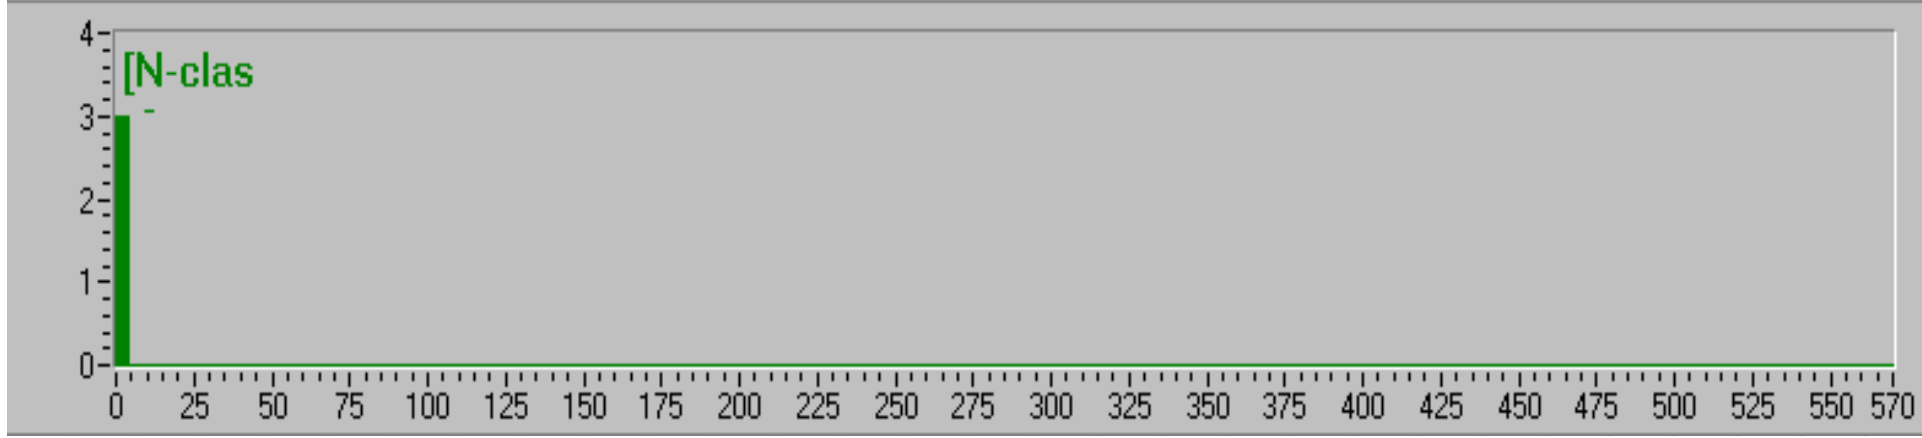
Az 576m-es szakaszon kétszeres fázisfeszültségen sem volt értékelhető részkisülés. A kábel állapota jó!
