# **Transzformátorolaj korrozív kén problémája, az eltávolítás nemzetközi tapasztalatai**

**Csépes Gusztáv, Diagnostics Kft.  
Kerestvey Ladislav, Ekofluid sro, Szlovákia**

## Korrozív kén – nemzetközi tapasztalatok

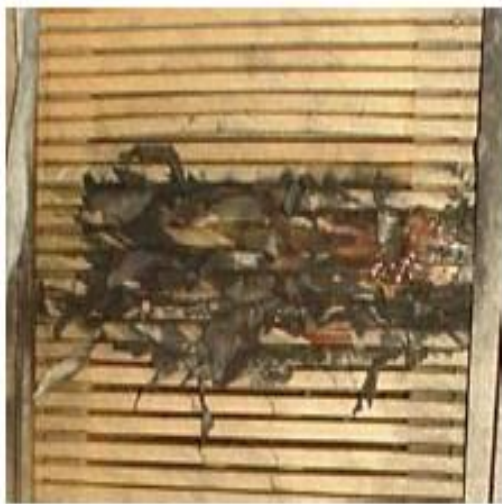
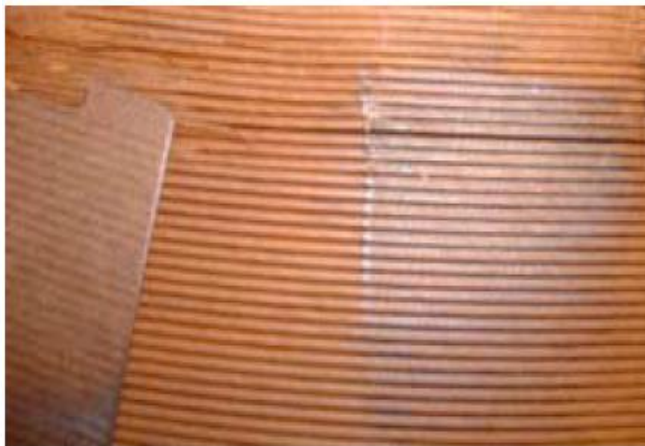
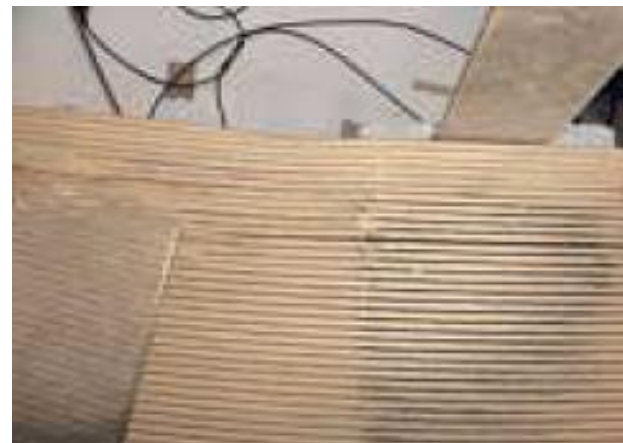
- **Olaj korróziós termékek lerakódása a papír felületén, távtartók alatt, a rétegek között, stb. különböző eloszlásban és színben.**
- A rézsulfid ( $\text{Cu}_2\text{S}$ ) félvezető, nem túl jó, ha jelen van, de jelenléte nem fog feltétlen meghibásodáshoz vezetni, függ a mennyiségtől valamint az elhelyezkedéstől.

**A meghibásodás kialakulásához alapvetően két út vezethet:**

-1. Kisebb villamos szilárdságú rézsulfid rétegről rétegre behatol a szigetelésbe, többé-kevésbé impregnálódik vele a papír, végül vezető híd képződik a szigetelésben.

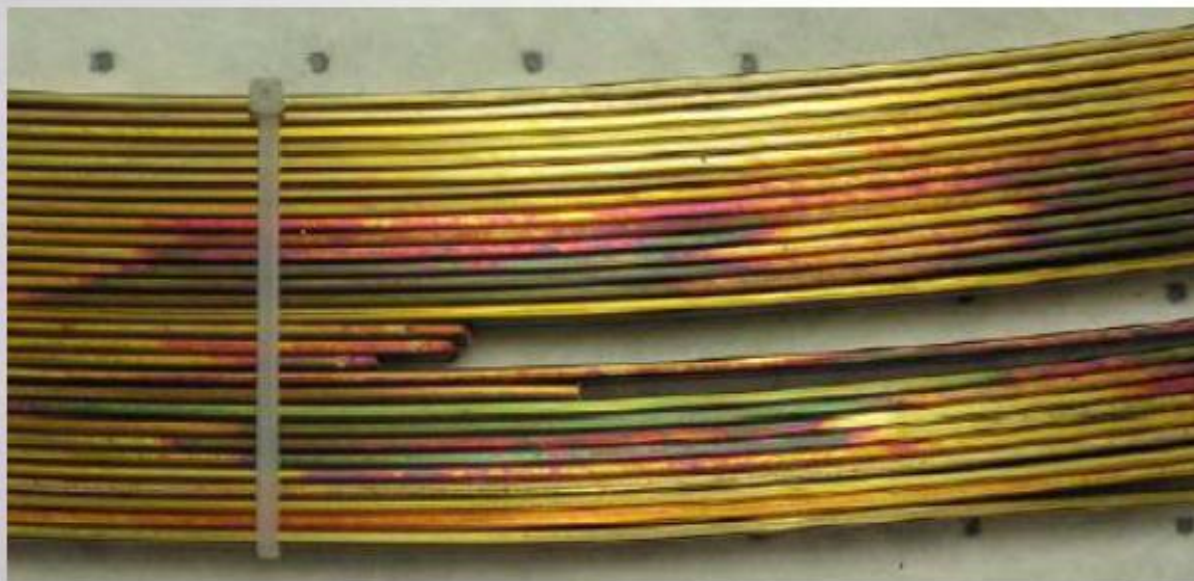
**Rézsulfid képződés**  
**2. Viszonylag kis mennyiségű rézsulfid veszélyes lehet ha nagy, vagy gyakori tranziens feszültségek fordulnak elő, mert a PD begyújtási feszültsége alacsony lesz, majdnem mindegyik túlfeszültség PD-t hoz létre, egyre hosszabb lesz a kialakási idő, végül nem fog kialudni.**

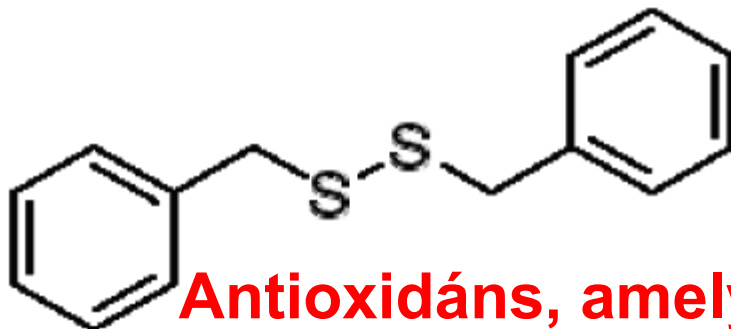
**Antioxidáns, amely rézsulfid képződést okoz:  
Dibenzyl Disulfid (DBDS)**

- A reakció alatt fogyott a DBDS és rézsulfid és az illékony savtartalom meg nem engedett szintre növekedett. Különböző vizsgálati eredményeket értékelve nagyon világosan látható volt, hogy **szoros összefüggés van az olaj DBDS tartalma és a meghibásodások között.**
- A kereskedelemben forgalmazott trafóolajok viszonylag nagy százaléka oxidációt **gátlóként DBPC-t ((dibutyl paracresol or di-tert-butyl-paracresol) tartalmaz.**
- Számos kísérlet alapján megállapítható, hogy a DBPC pirolízises bomlása nem jár elemi kén vagy merkaptán keletkezésével, a **DBPC** adalékként történő használata nem jár rézsulfid képződéssel.
