Kábeldiagnosztikai tapasztalatok
az E.ON Észak-dunántúli
Áramszolgáltató Zrt. területén

Szigetelésdiagnosztikai
Konferencia Bikal 2006 04. 26-28.

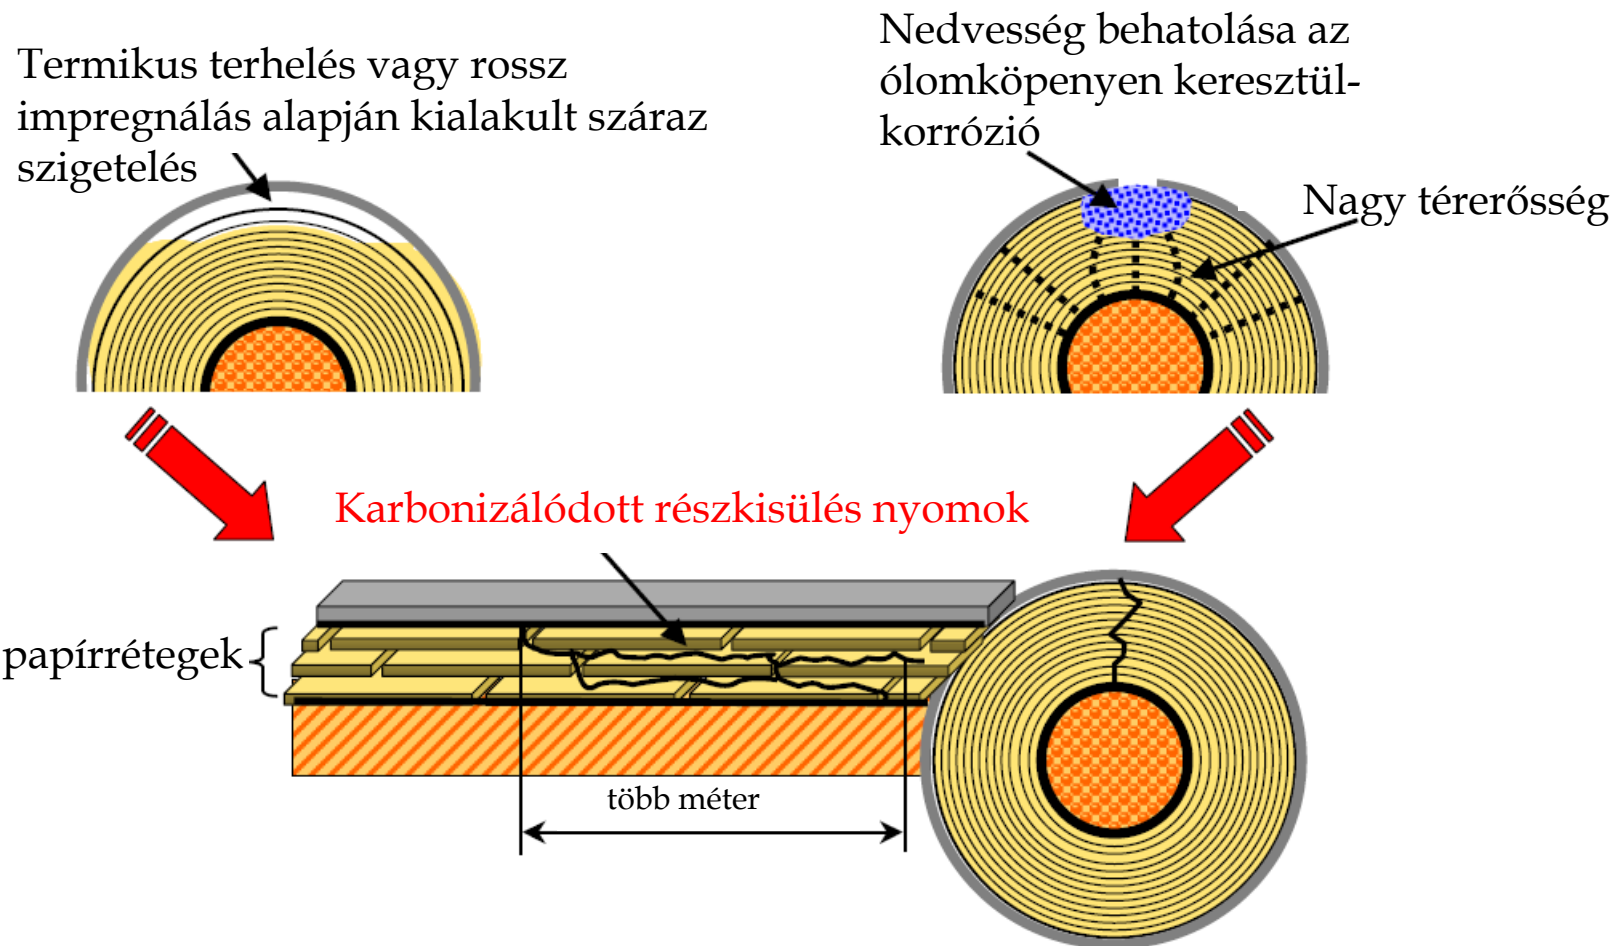
Részleges kisülések kialakulásának okai az olajpapír szigetelőben

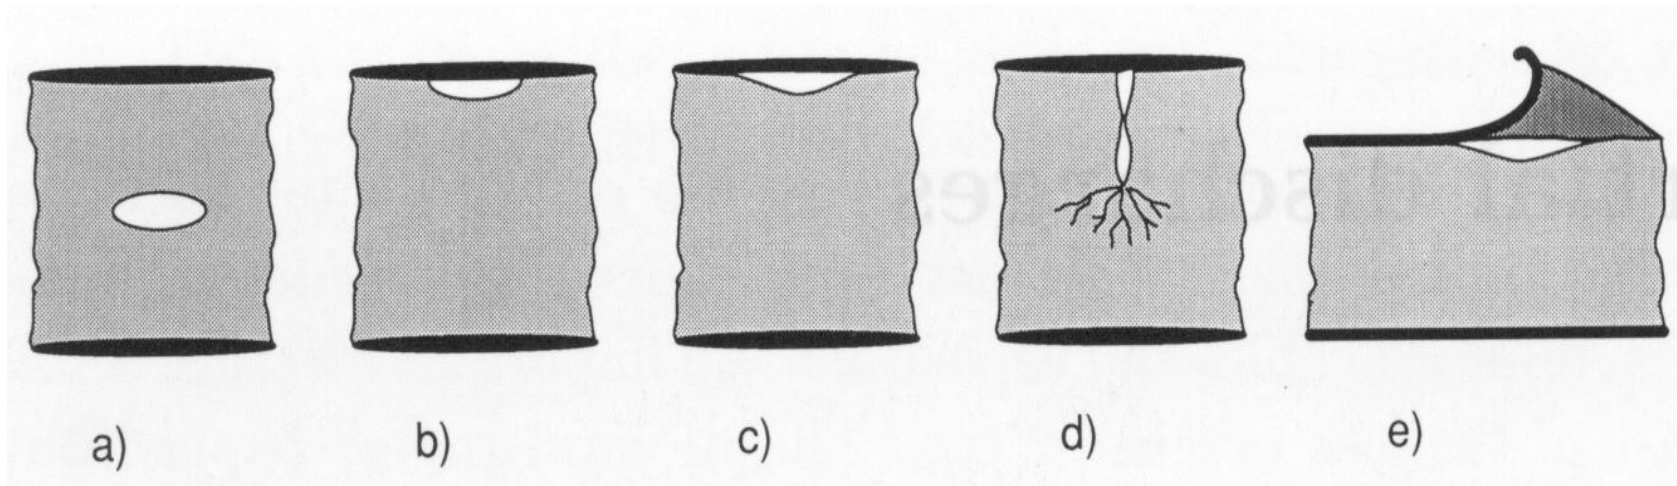
Tipikus lokális hiba: részleges kisülések előfordulása

Belső részleges kisülések:

- a) teljesen körülvéve a dielektrikum által
- b) elektródához kapcsolódó üreg
- c) nem tapadó elektróda
- d) treeing által kezdeményezett
- e) hosszanti villamos térrel kapcsolódó

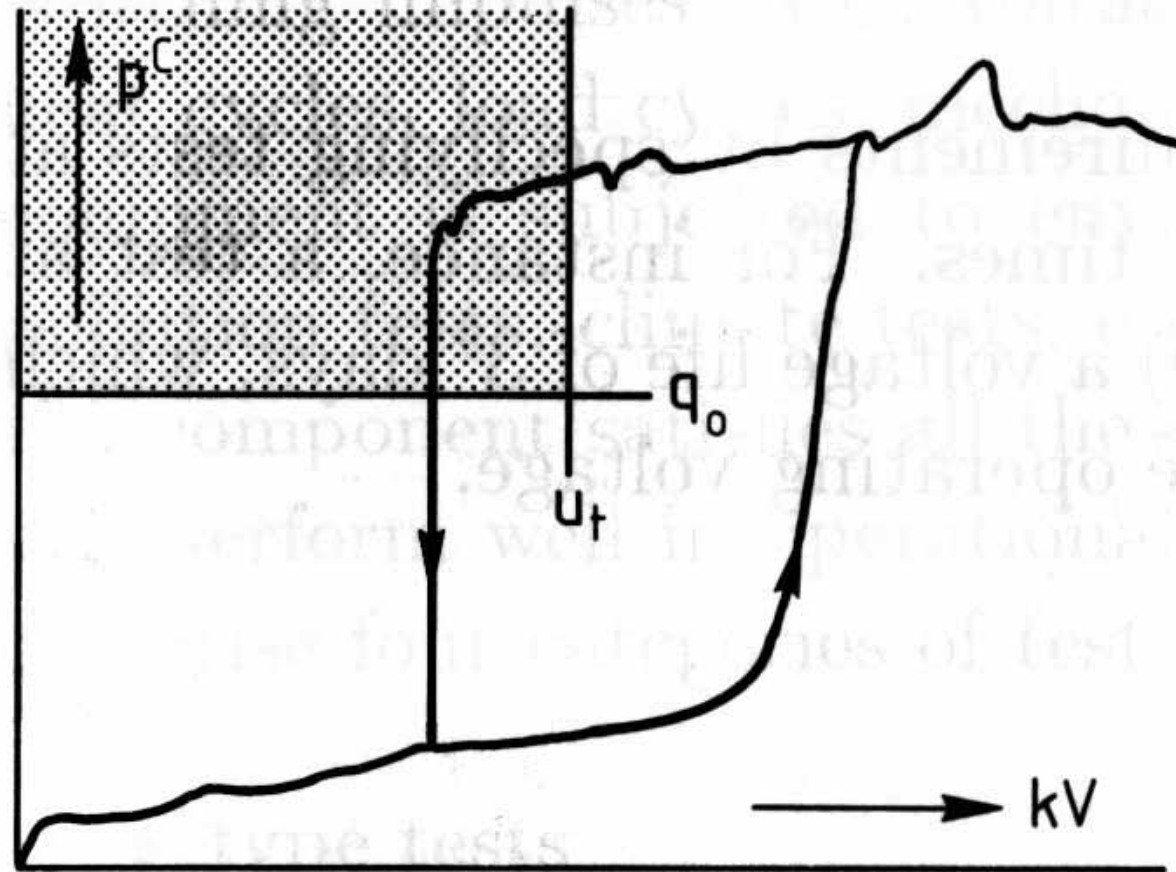
A részleges kisülések jellemzői

PDEV

(Kialvási feszültség)

PDIV

(Begyújtási feszültség)

Részleges kisülés vizsgálat. Az U_t feszültség alatt mért q_0 -nál nagyobb mértékű részleges kisülés nem elfogadható, ld. az árnyékolt területet.

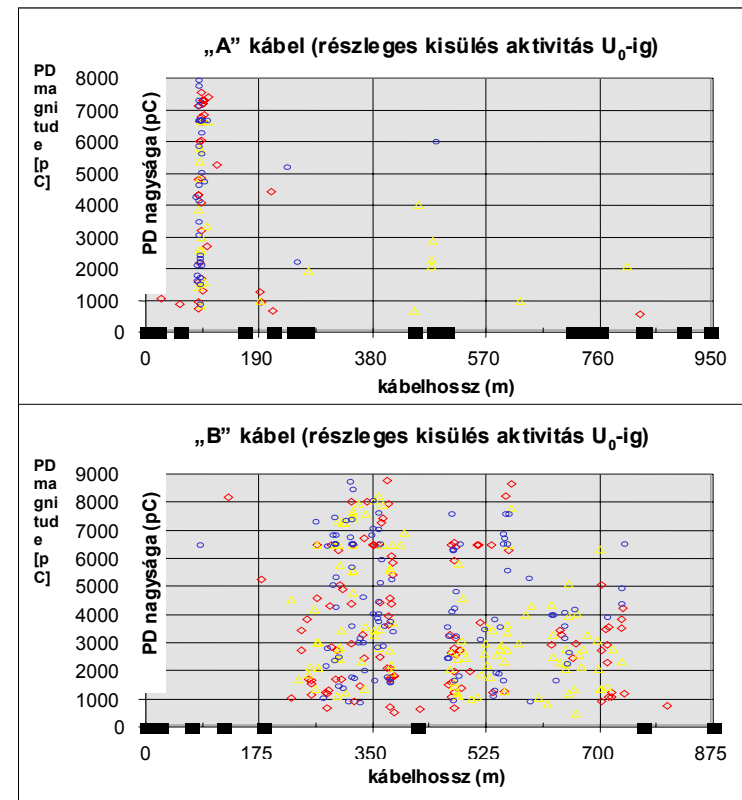
Koncentrikus, és elszórt, részkisülés eloszlás az elosztóhálózati kábeleknél

- Helyi „hiba”
 - javítás után a szigetelés jó állapotú lesz
- kiterjedt „hiba”
 - leggyengébb pont javítása után rövid idővel ismét kialakul egy újabb leggyengébb pont

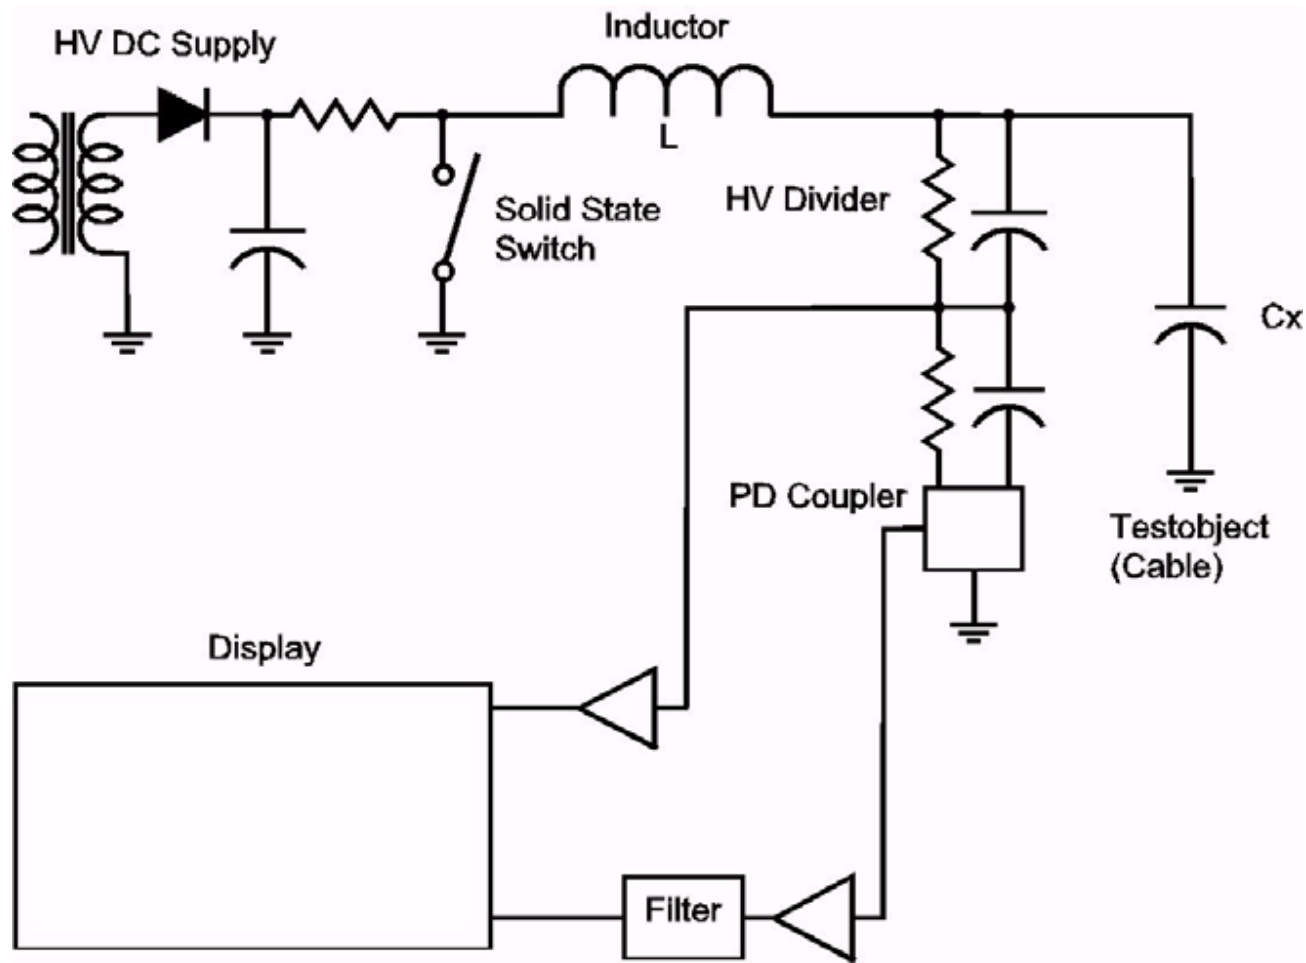
Az OWTS[®] működési elve

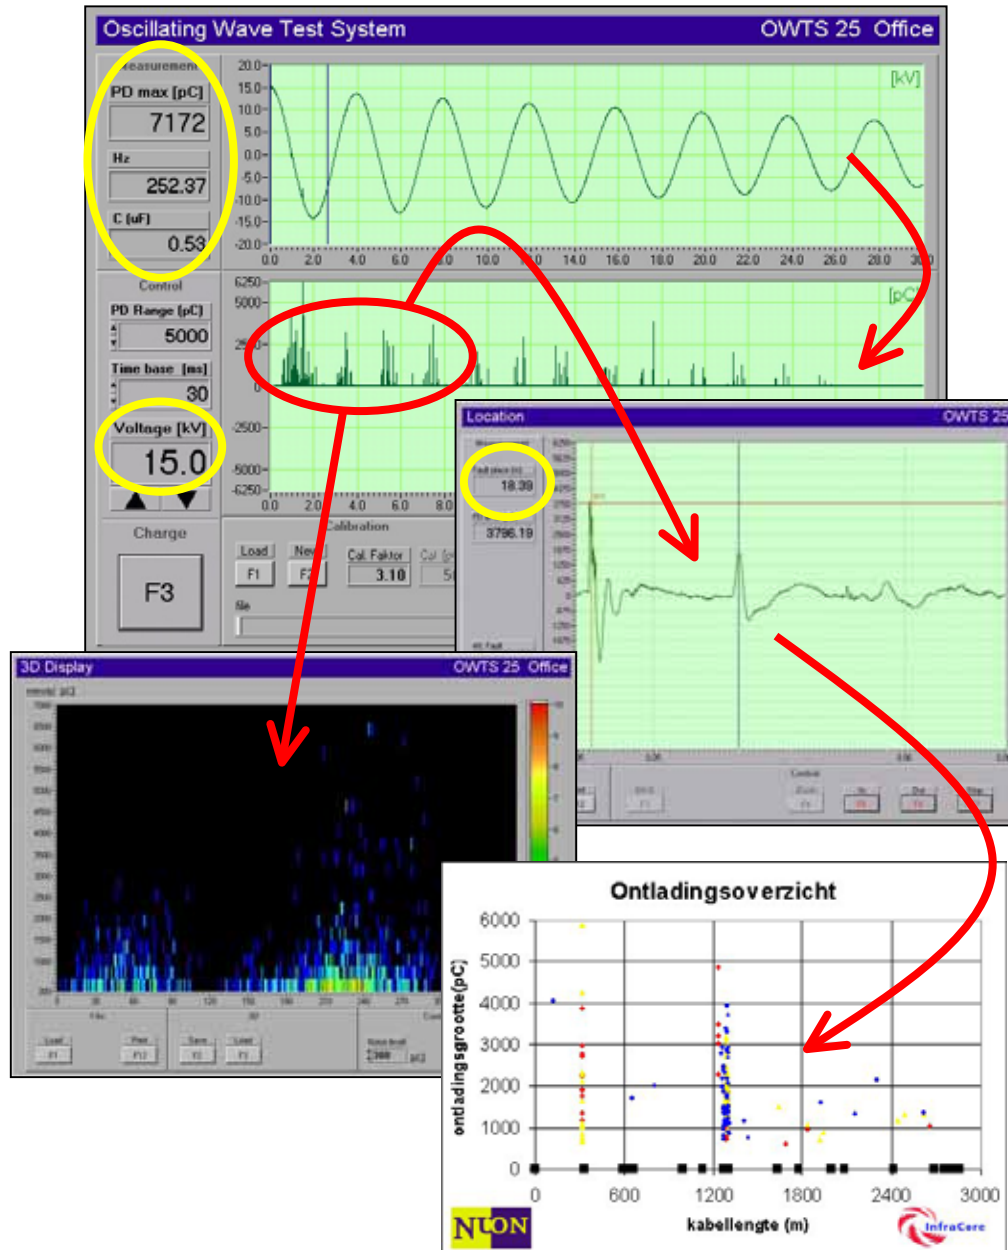
A kábel újljenyomata

PD begyűjtási fesz. PDIV;
PD kialvási fesz. PDEV;
PD nagysága;
PD intenzitása;
PD-minta (2D & 3D);
PD-térkép.

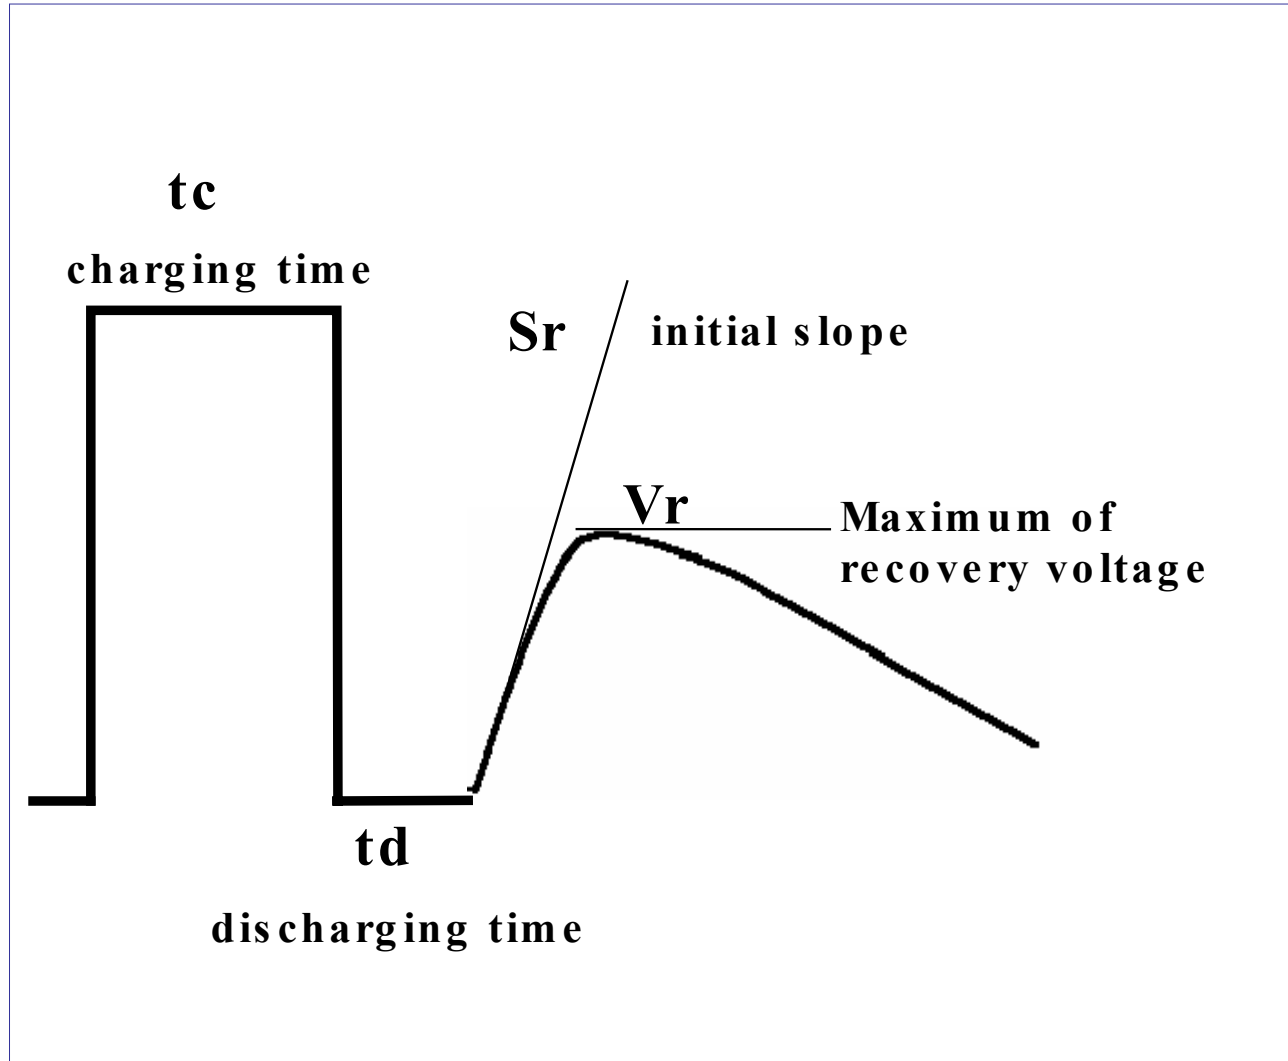
Az RVM módszer feszültség(idő) görbéje

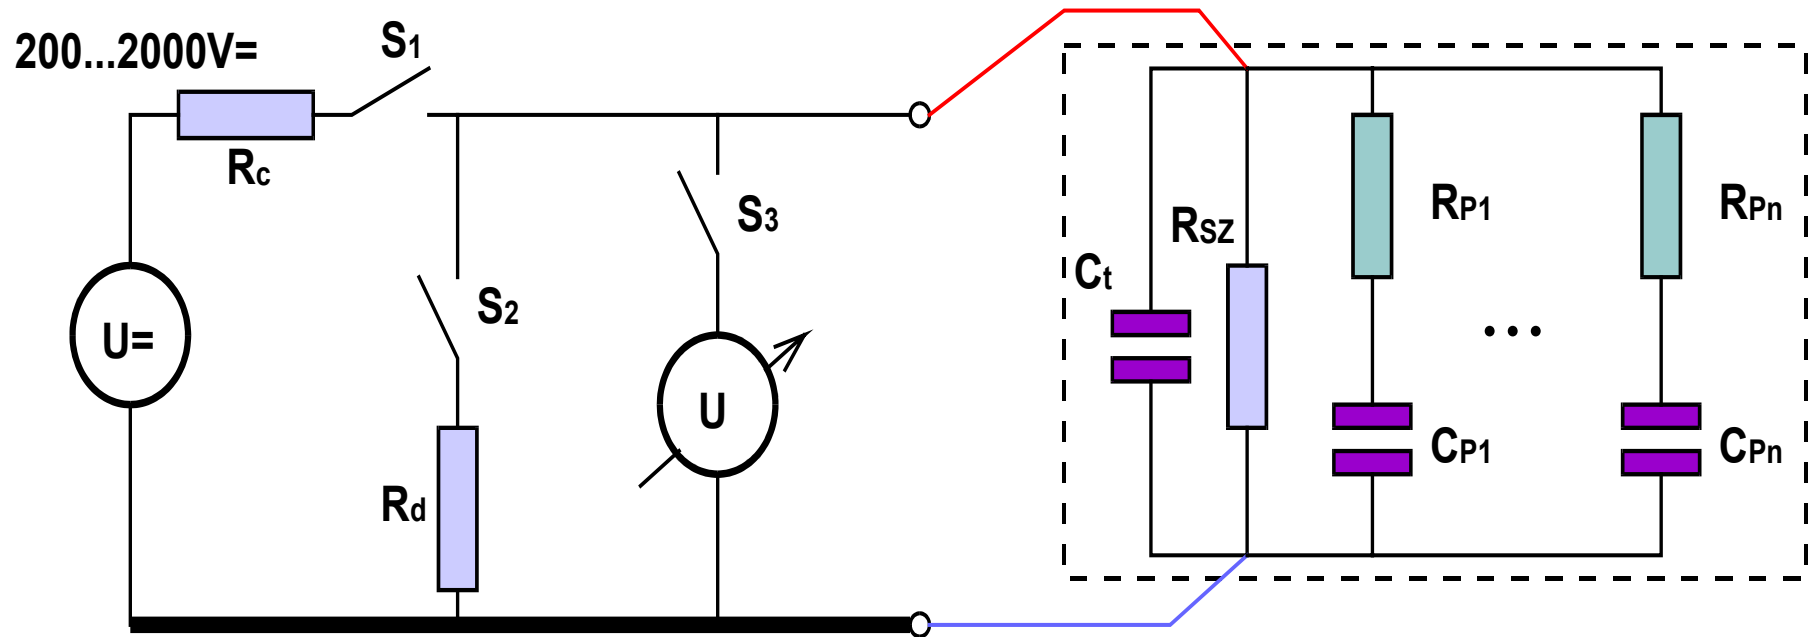
Visszatérő feszültség mérés egyszerűsített sematikus ábrája

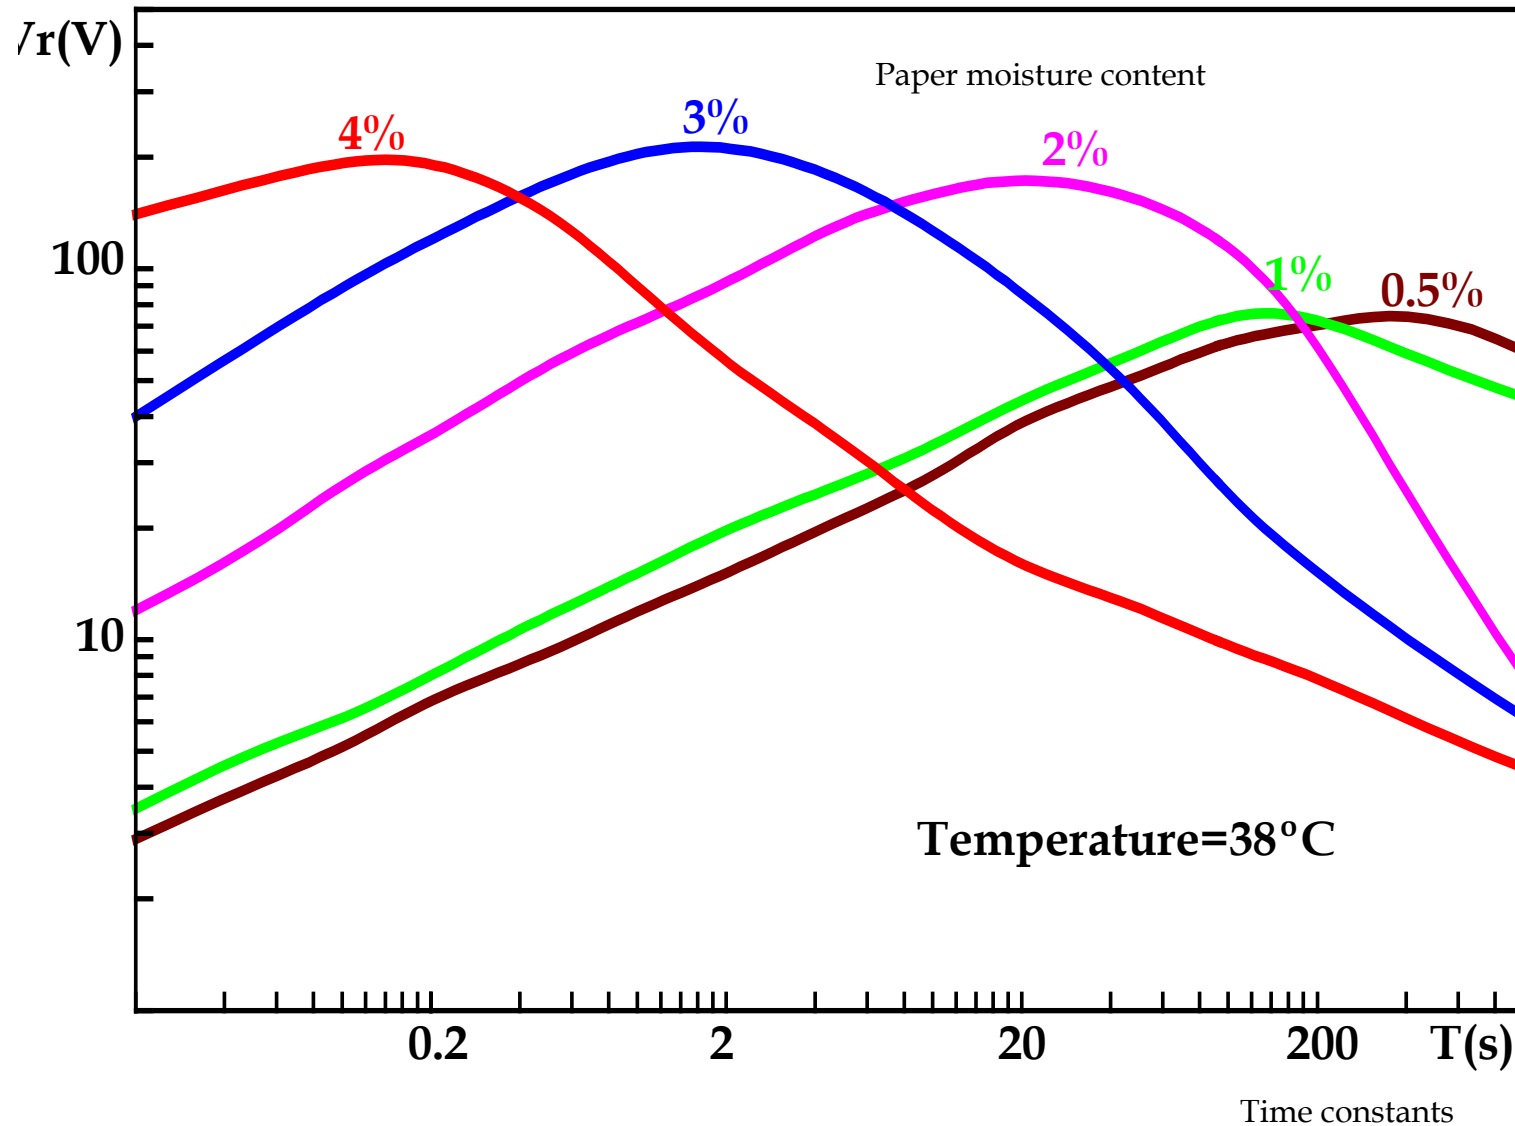
Különböző nedvességtartalomhoz tartozó RVM feszültség(idő) görbék adott hőmérsékleten

Curves, derived from the maxima of the return voltages

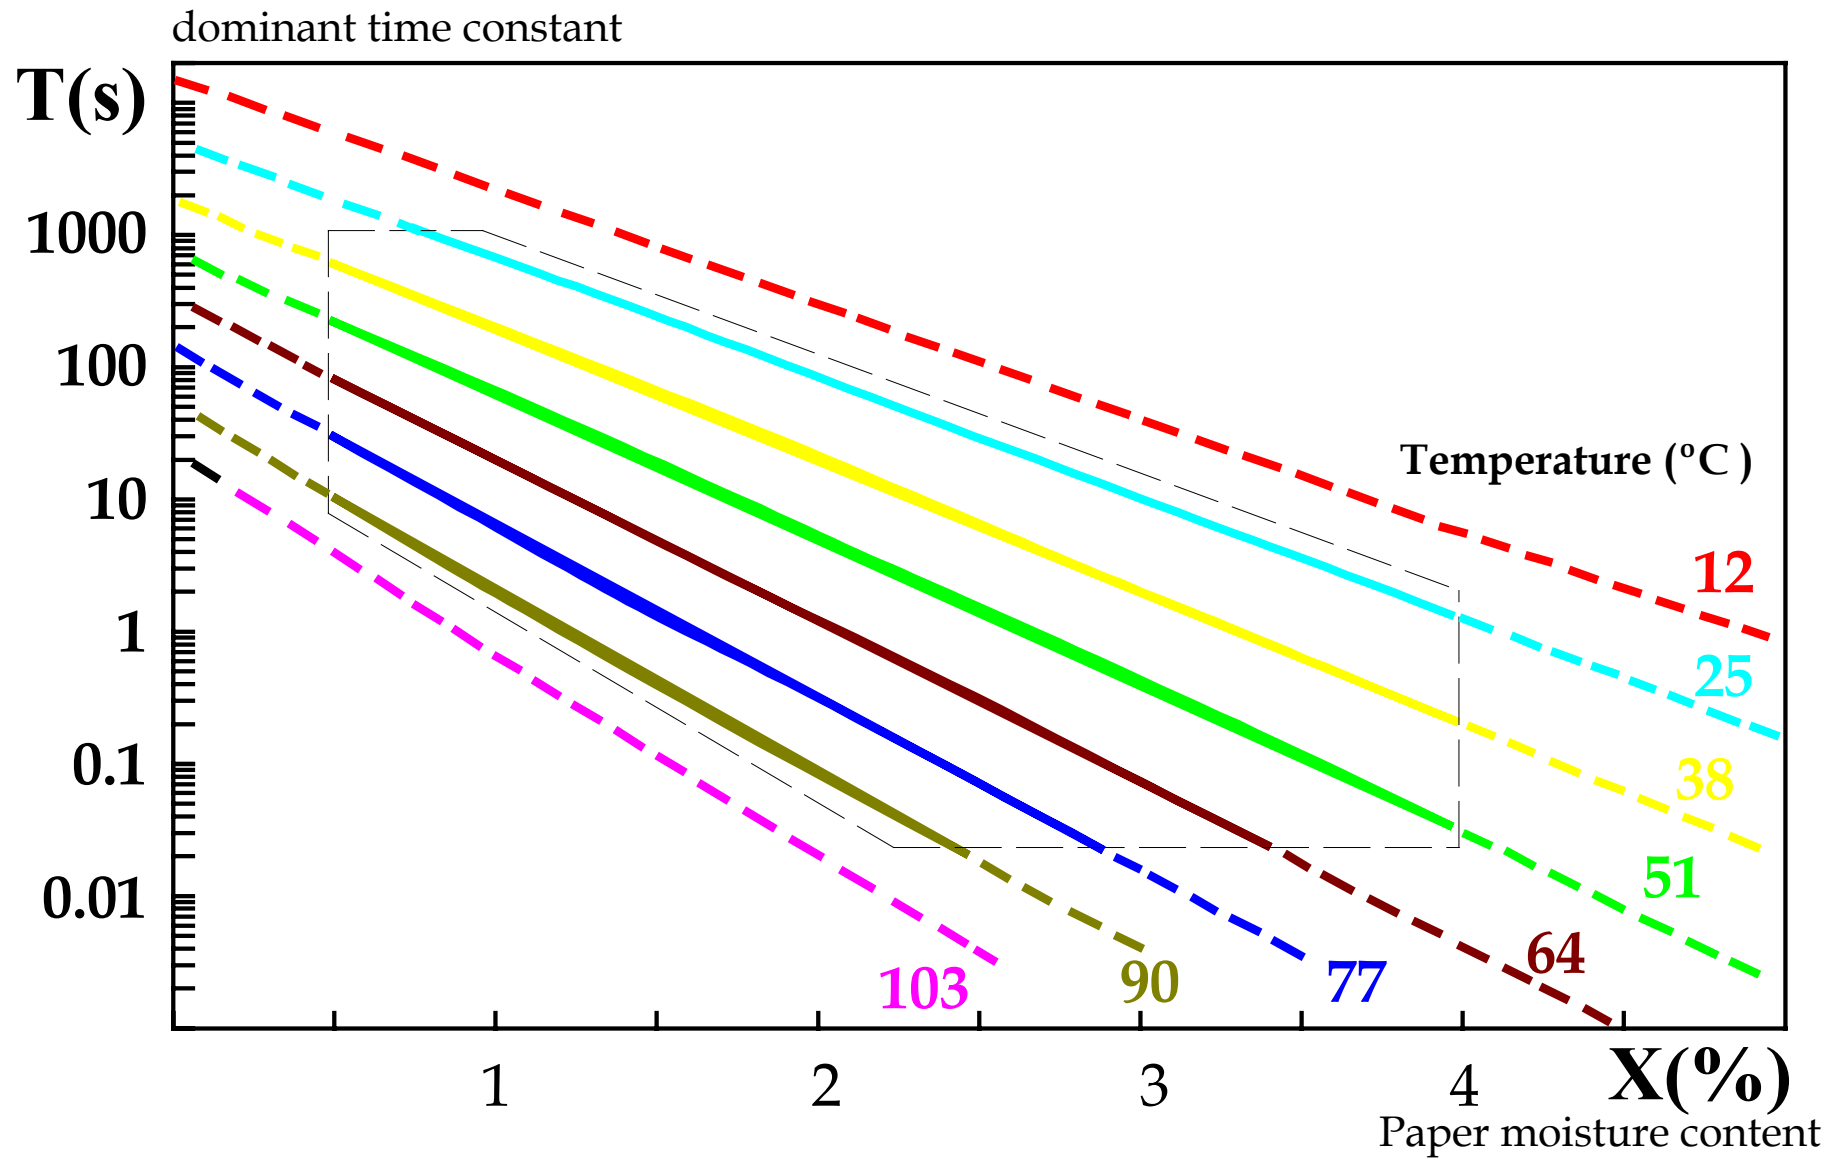
Nomogram az RVM mérési eredmények kiértékeléséhez

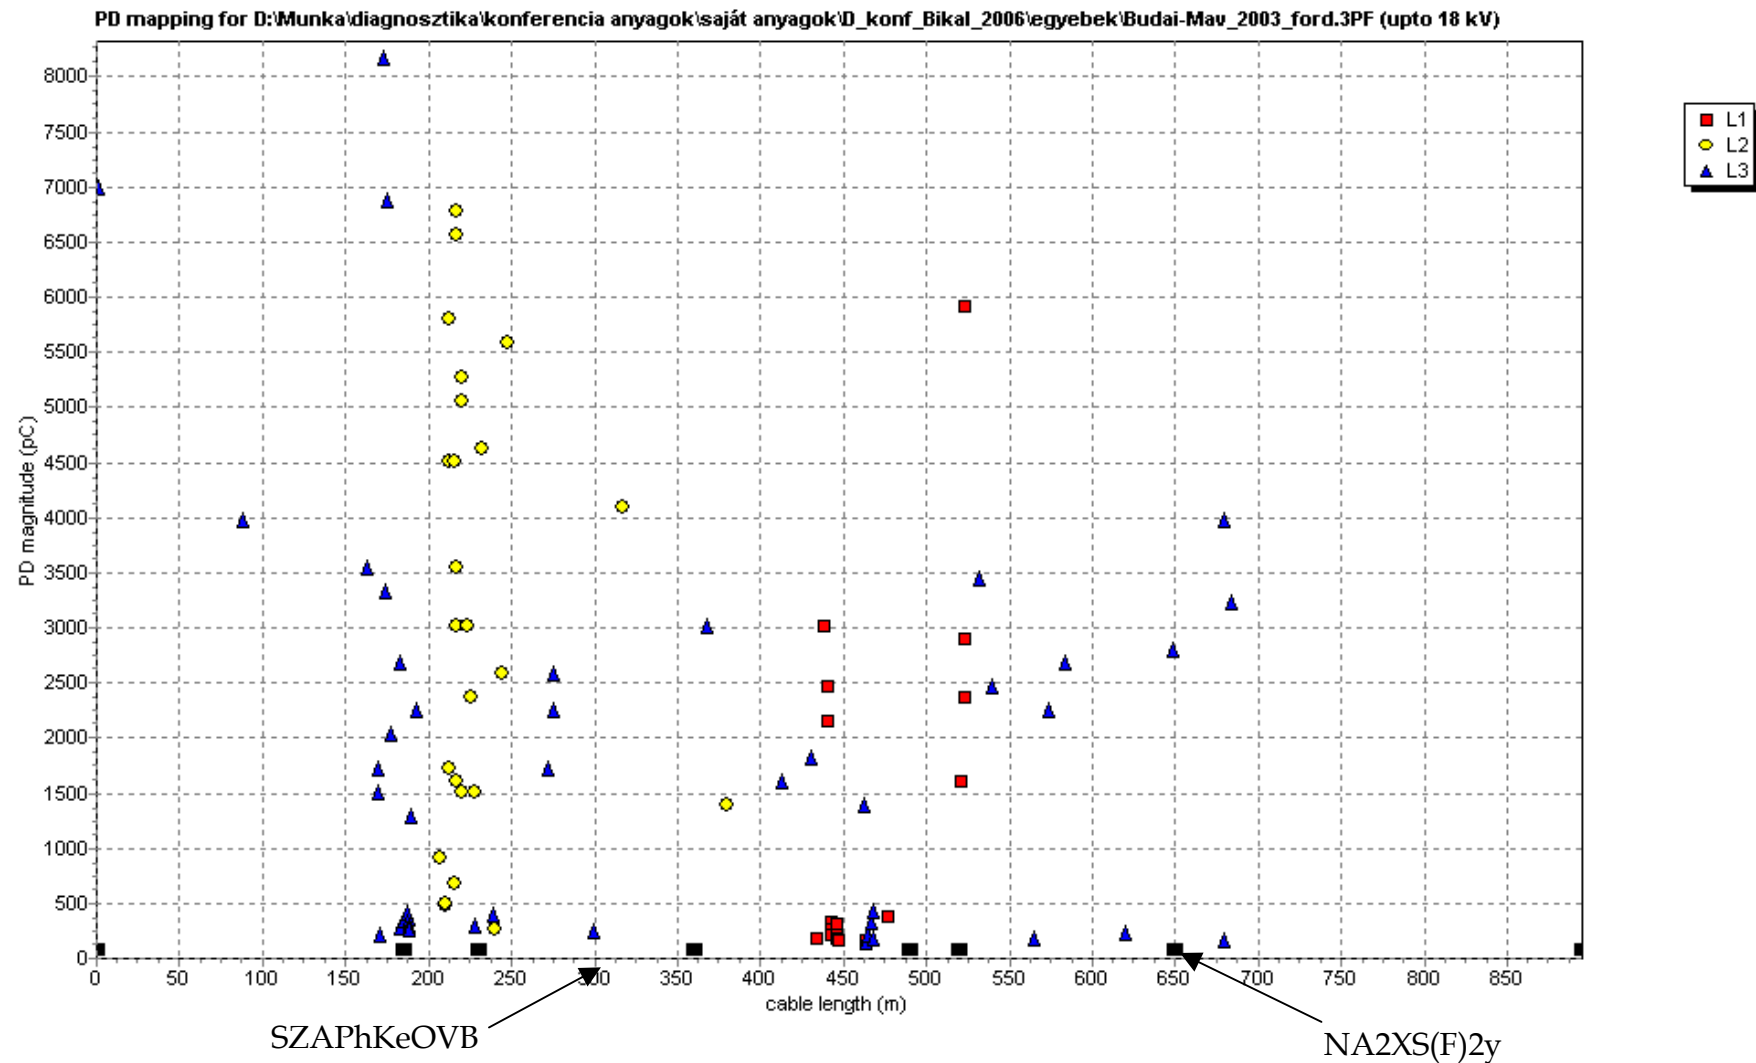
A 2003. 06.26-i mérés részkisülés térképe

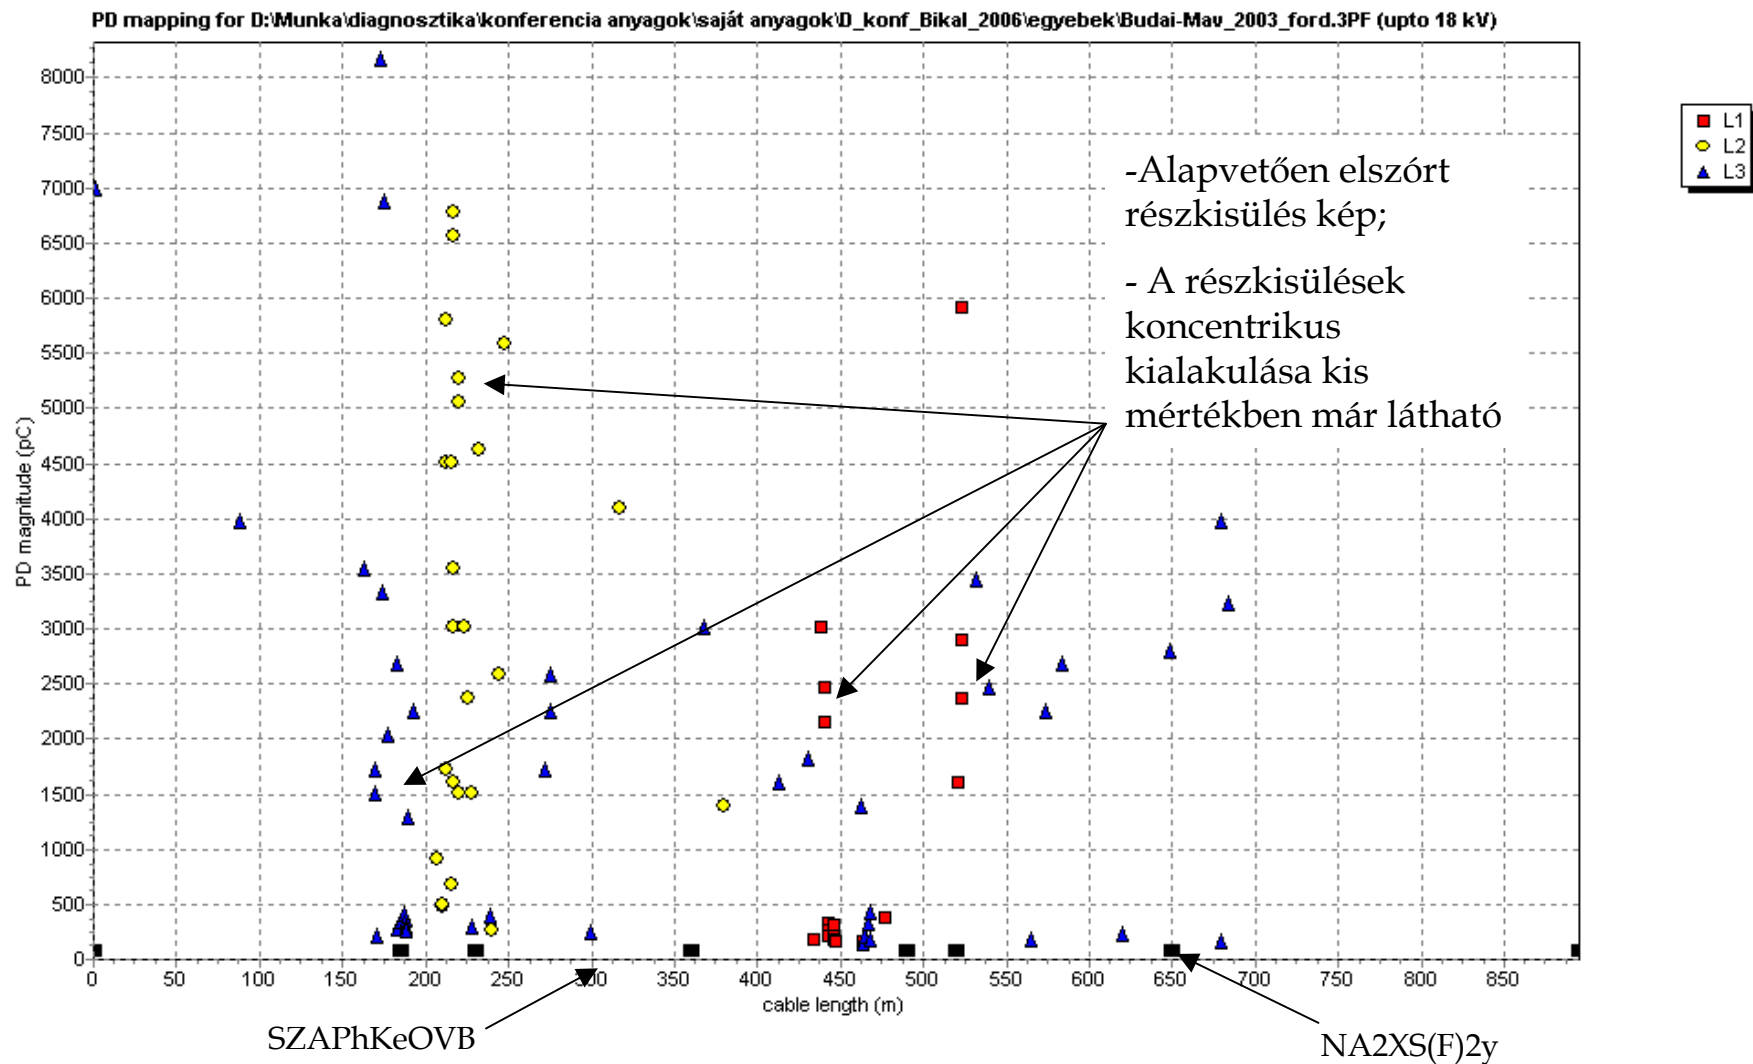
A 2003. 06.26-i mérés részkisülés térképe

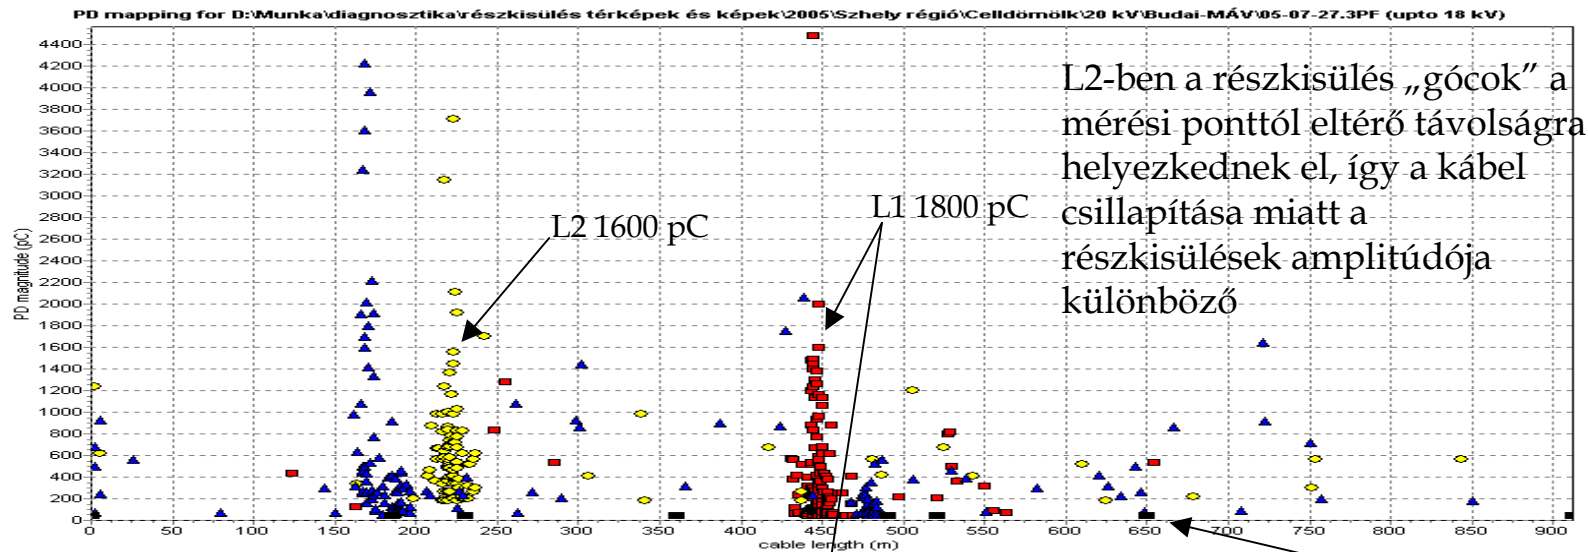
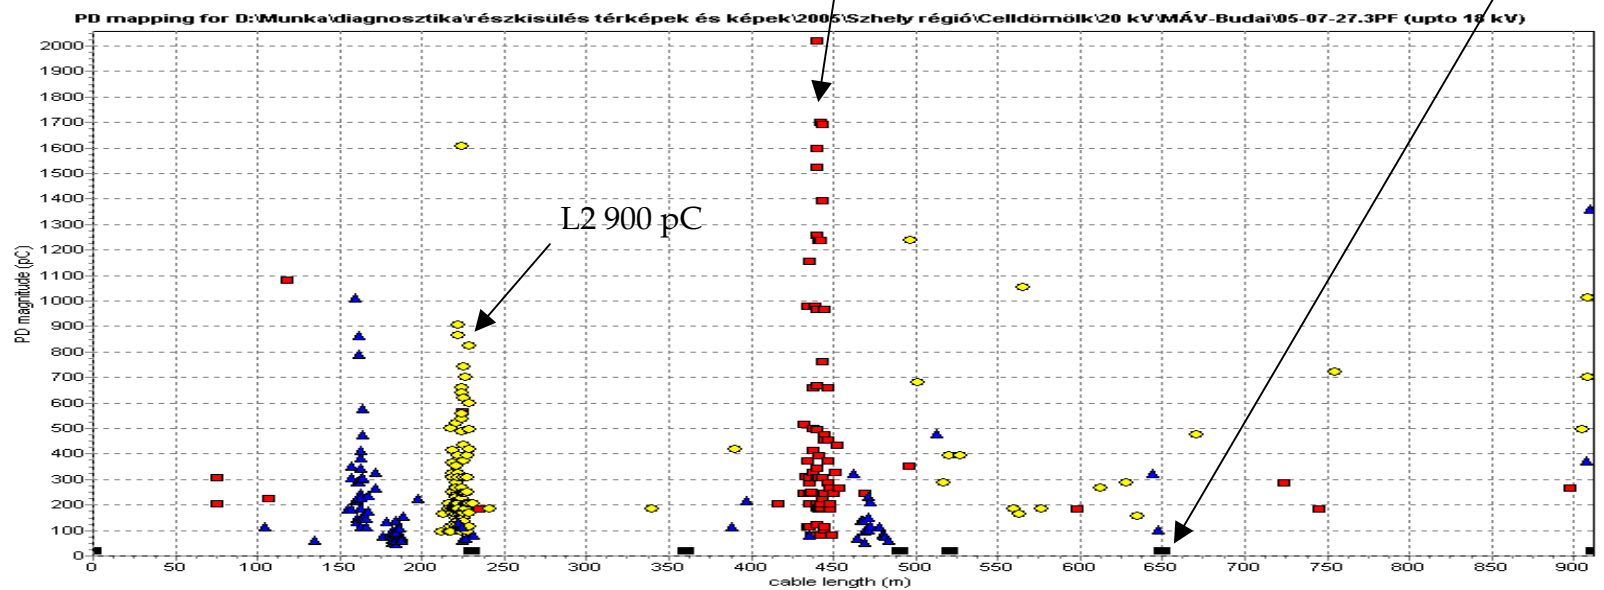
A 2005.07.27-i mérés részkisülés térképe U_0 feszültségen „A”-”B” irány

L2-ben a részkisülés „gócok” a mérési ponttól eltérő távolságra helyezkednek el, így a kábel csillapítása miatt a részkisülések amplitúdója különböző

A 2005.07.27-i mérés részkisülés térképe U_0 feszültségen „B”-”A” irány tükörképe

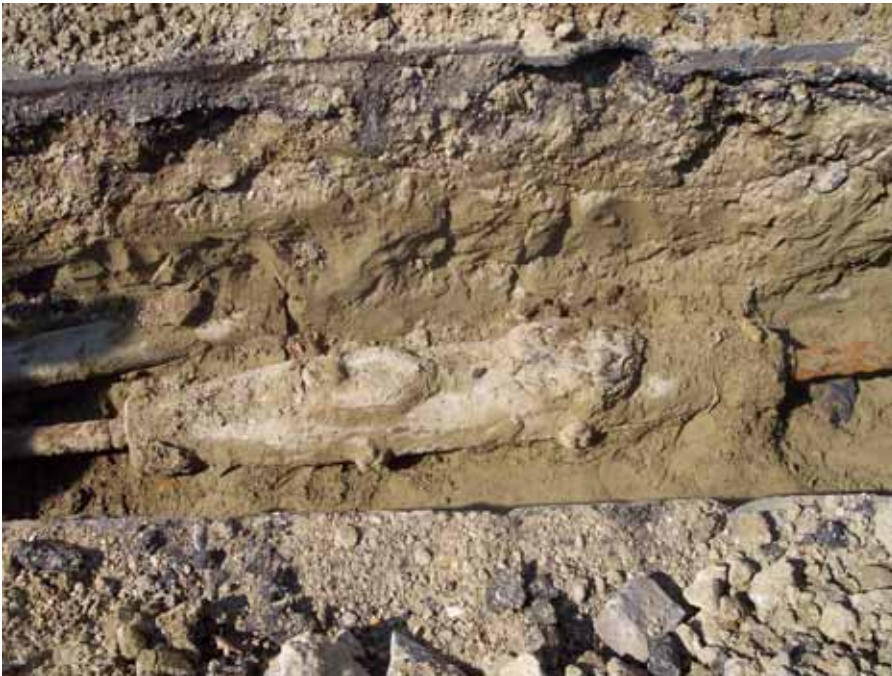
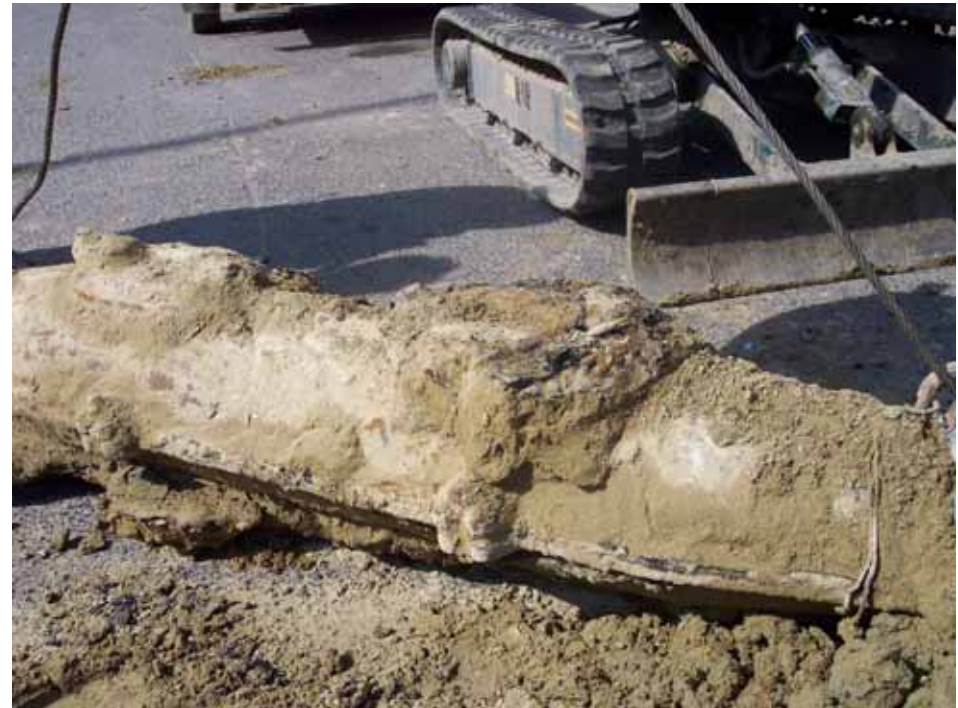
- Ezt követően 36 kV egyenfeszültséget kapcsoltak rá, melynek eredményeképpen kb. 5 perc után a kábel L2 fázisa átütött, az „A” ponttól 520 méterre lévő összekötőben.

Képek a meghibásodott „malacról”

A meghibásodott „malac” a kábelárókban, kiemelés előtt,

...majd kiemelve a kábelárókból.

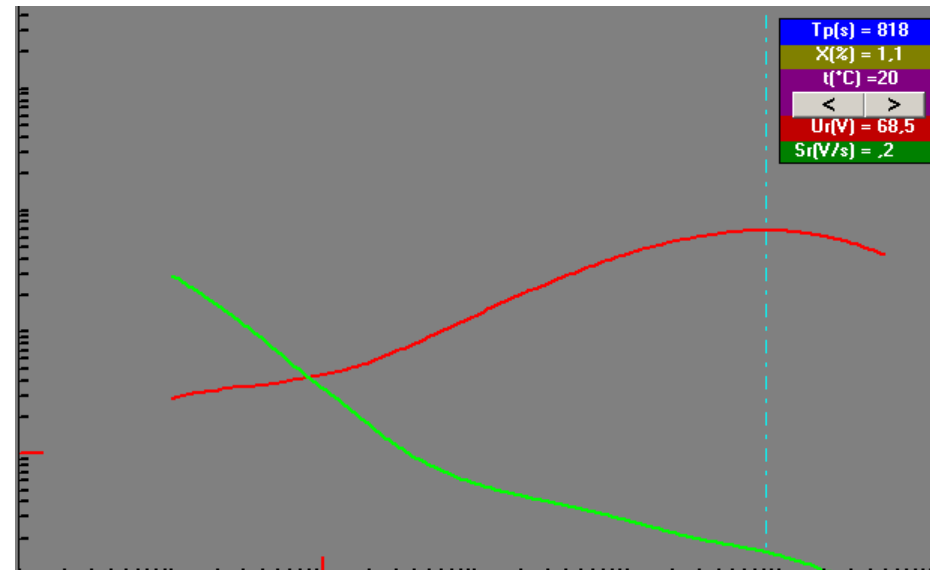
A 2005.07.27-i, és a 2006.04.13-i mérések L2 fázisban mért RVM visszatérő feszültség, és meredekség görbéi

Tp(s)	139
X(%)	2
Ur(V)	38,4
S ₁₀₀	25,32
t (°C)	30

Tp(s)	818
X(%)	1,1
Ur(V)	68,5
S ₁₀₀	29,38
t (°C)	10

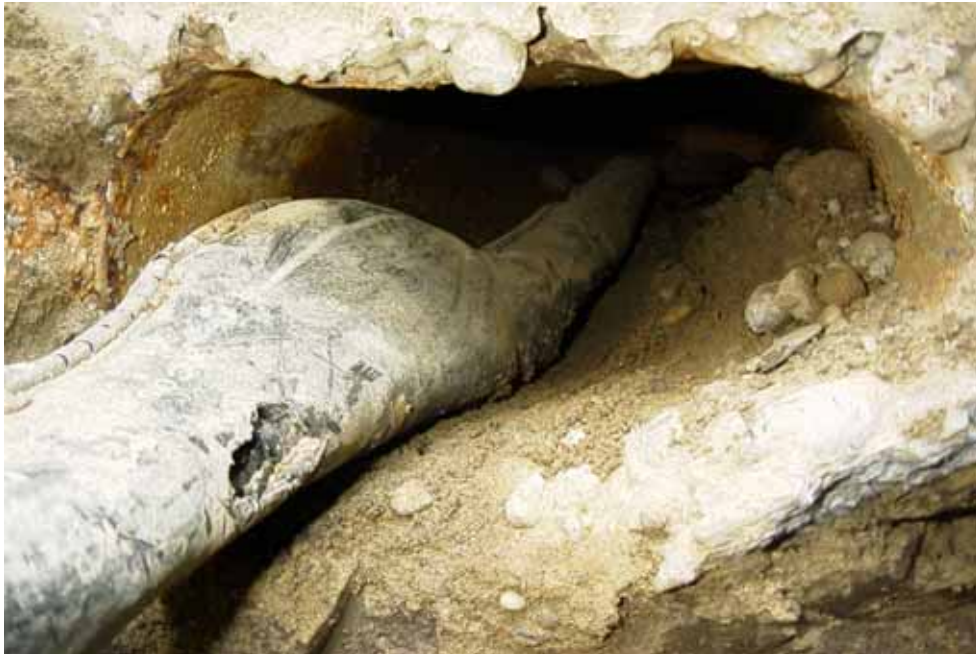
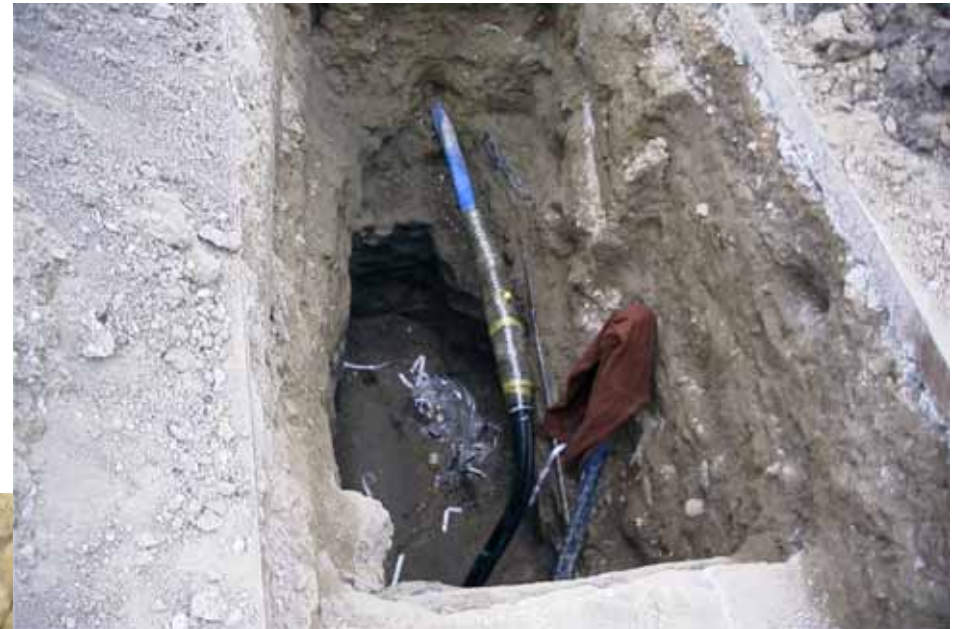
Üzemzavar elhárítás képei

Az átütés helye,

és a javítás utáni
állapot az egyik
oldalán.

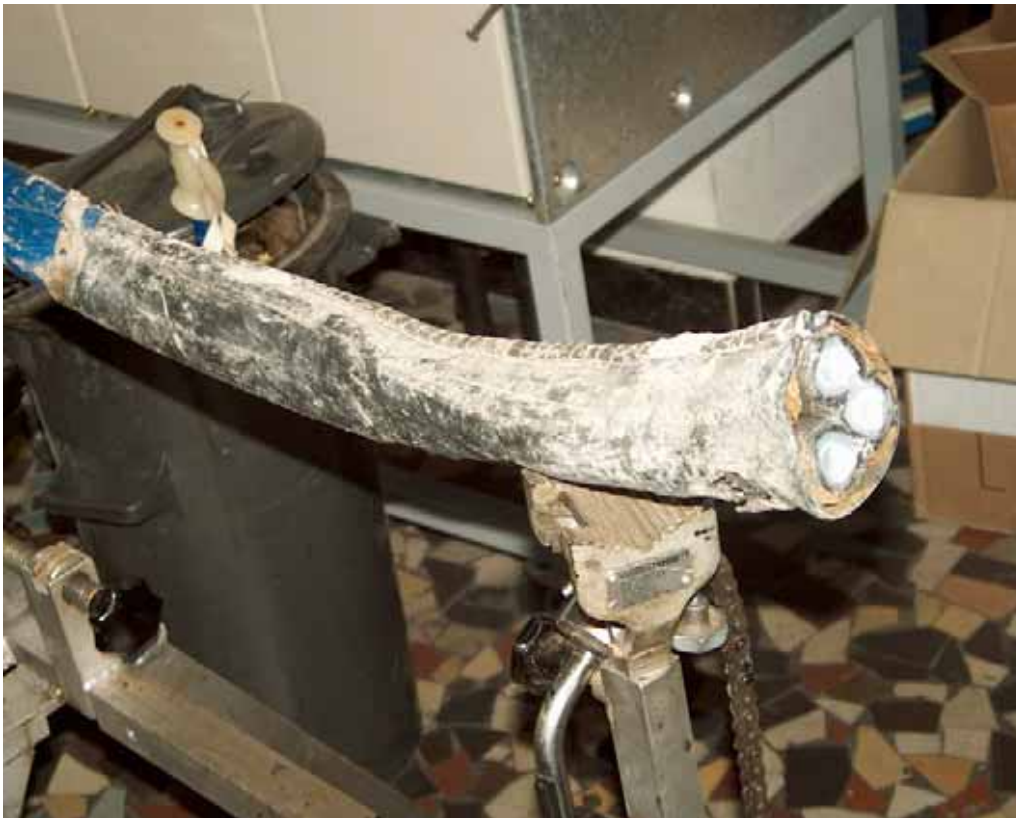
A meghibásodott összekötő vizsgálata

- Régi tekercselt összekötő,
- melyet önvulkanizálódó vezetőképes szigetelő, és térvezérlő szalagok megfelelő technológia szerinti tekercselésével szereltek,
- valamint zárósínes zsugormandzsettás külső burkolattal láttak el.
