Kábeldiagnosztikai tapasztalatok
az E.ON Észak-dunántúli
Áramszolgáltató Zrt. területén

Szigetelésdiagnosztikai
Konferencia Bikal 2006 04. 26-28.

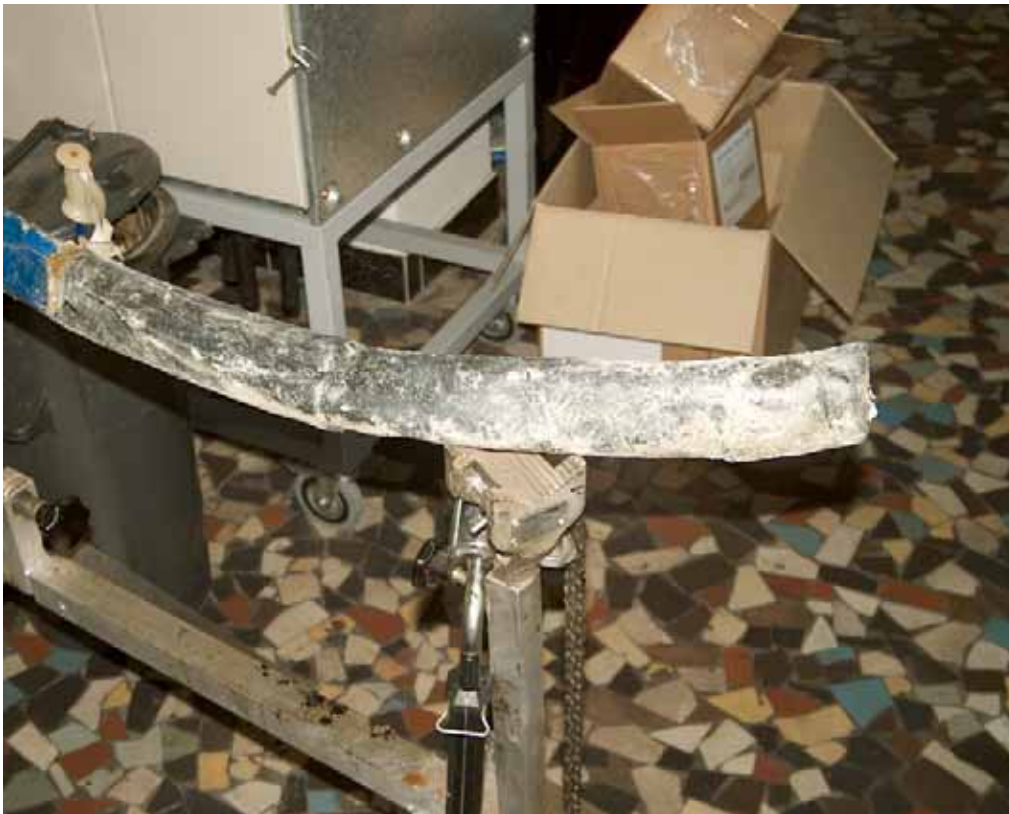
A meghibásodott összekötő vizsgálatáról készült képek

- A külső burkoló mandzetta Raychem gyártmányú,
- a tekerceselő szalagok Bishop gyártmányúak.
- A külső burkoló mandzetta megfelelően volt felzsugorítva,
- látszólag jó tömítést biztosított a kábel külső burkolatához.

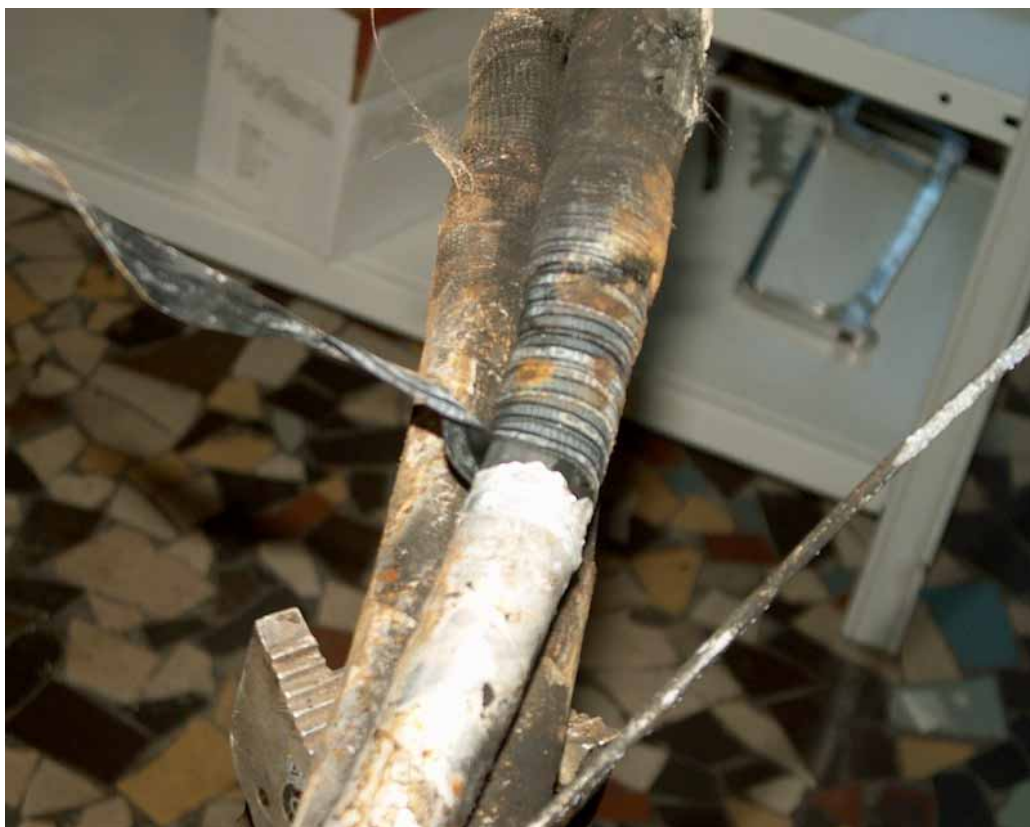
A meghibásodott összekötő vizsgálatáról készült képek

- Sem a vezetőképes, sem a szigetelő szalagokat nem tekercselték megfelelően,
- ezért a szalagok nem vulkanizálódtak egymáshoz,
- amelynek eredményeképpen könnyedén vissza lehetett tekercselni azokat.
- Ennek következtében a vízzárás nem volt megfelelő.

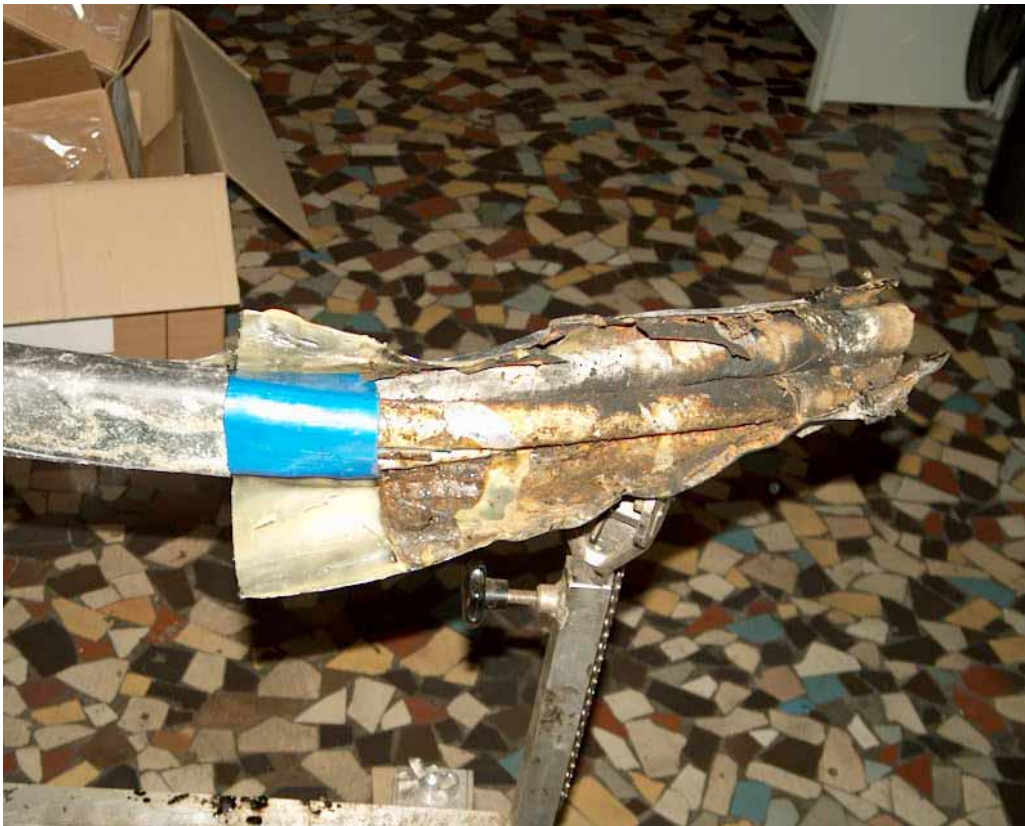
A meghibásodott összekötő vizsgálatáról készült képek

- Az árnyékolás folytonosítása is rosszul lett kivitelezve,
- mert a rézszövetek szalagot sem forrasztással, sem tekercsrugóval nem rögzítették az alumínium szalagokhoz

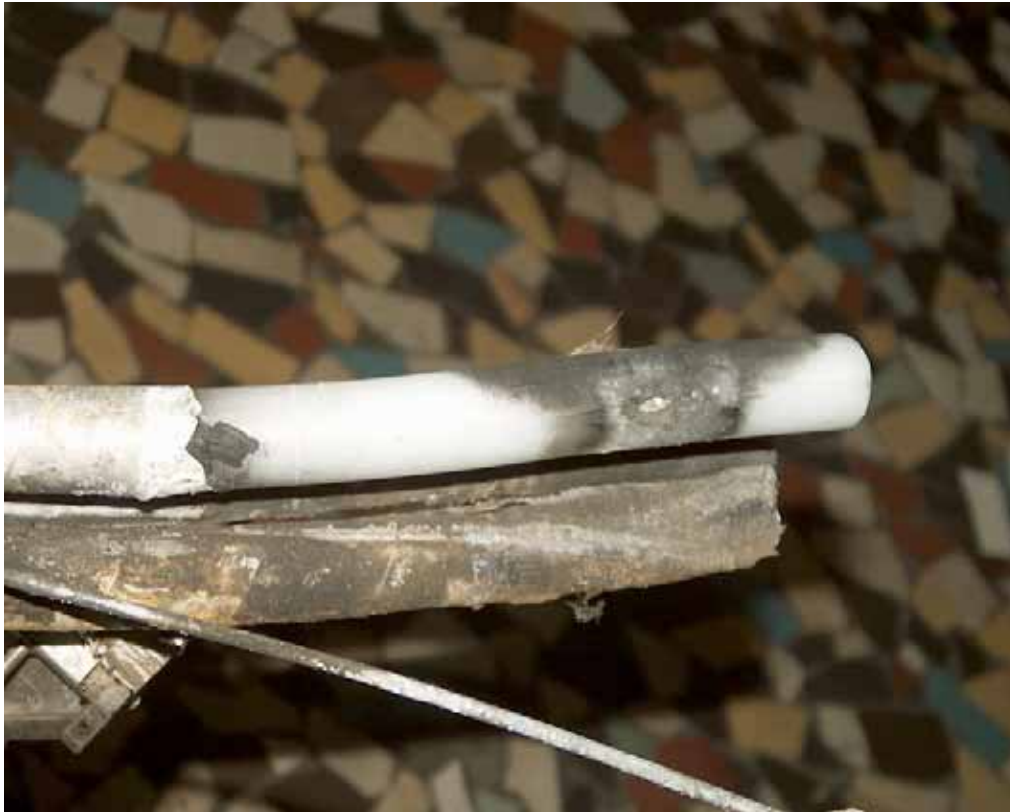
A meghibásodott összekötő vizsgálatáról készült képek

- Térvezérlő anyag sem volt fellelhető, ami fokozott részkiülést eredményezett.
