# PE szigetelésű kábel „helyi hibával”

## Kábel adatai

- Mérés dátum(ok) ( év, hó, nap) '02. 05. 08., '06.04.12.
- Üzemi feszültség: 10 kV
- Kábelszakasz általános típusa: PE, SZAQKrKVM, ROUNDAL
- Végelzáró típusa mérési oldal felőli tr. állomás felől :RAYCHEM meleg zsugor
- Végelzáró típusa: ellentétes oldal felőli tr. állomás felől : RAYCHEM meleg zsugor
- Kábelszakasz hossza: 515 m

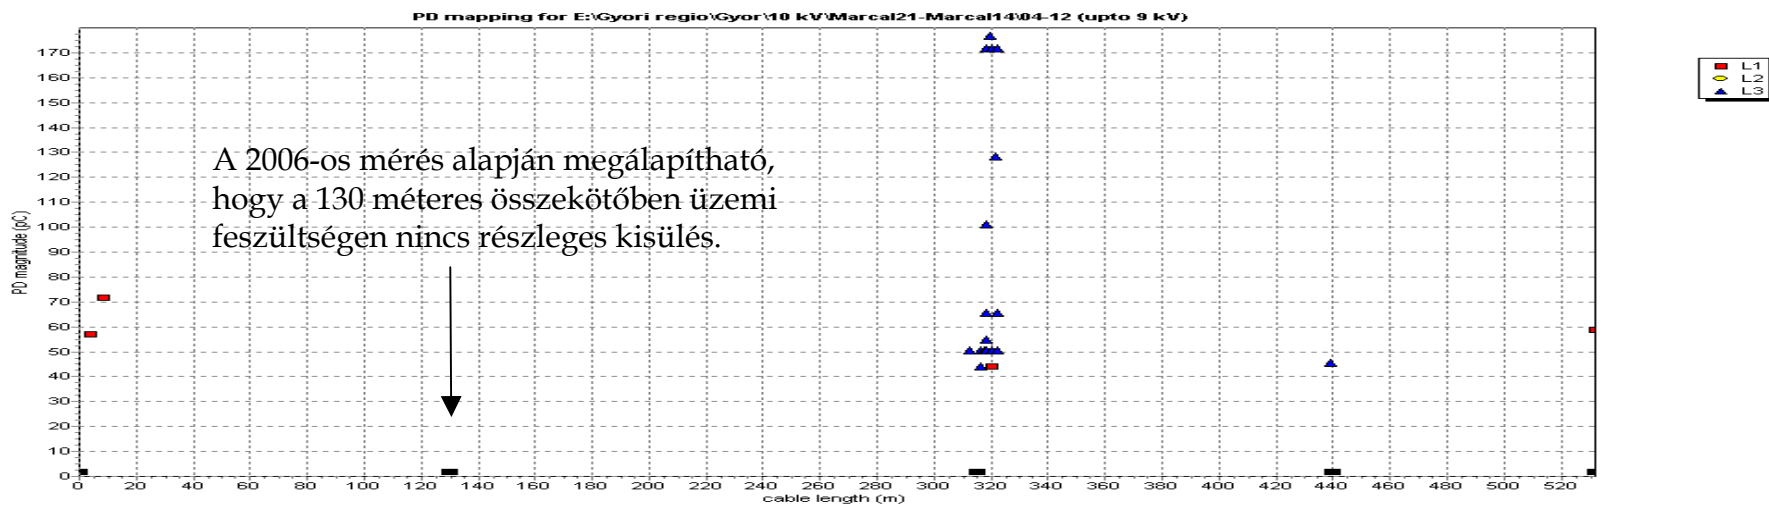
A 2006.04.12-i mérés részkisülés térképe  $U_0$  feszültségen

-Üzemi feszültségen L1, és L3 fázisban keletkeznek számottevő részkisülések.
